# 事業実績事例集

株式会社 森林テクニクス

森 林 テ ク ニ ク ス  
事 業 実 績 事 例 集

事業名	奥尻島治山工事実施測量及び設計業務	支店名	札幌支店
発注者	檜山森林管理署		
納入期日	平成 28 年 12 月	施工時期	平成 29 年 7 月 完成

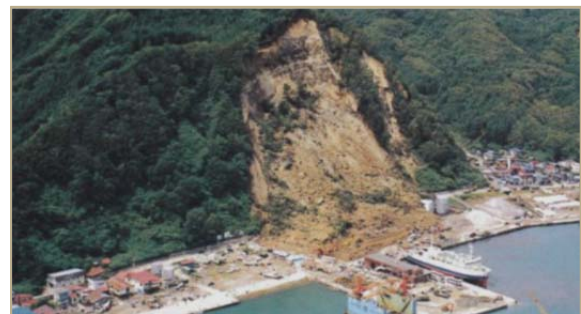
地震直後の状況

奥尻島は、1993年（平成5年）7月に発生した北海道南西沖地震により、甚大な被害が発生した。この地震では火災や津波による被害が大きかったが、山地においても山腹崩壊等の被害が多く発生した。特に奥尻島の玄関口である奥尻港の正面に広がる山腹斜面においては、大規模な崩壊が発生した。

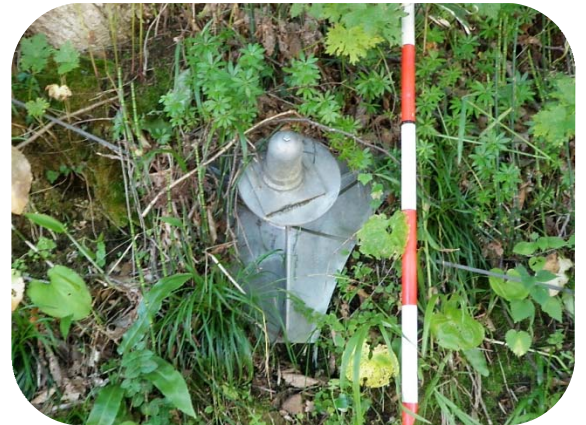
近傍のノンフレーム施工箇所

調査地は、斜長 60m～80m程、傾斜 40°～50°の斜面である。また、比較的浅い箇所（0.5～1.5m）に基岩が確認され、表層の土砂の安定化が急務となる。また、対象斜面は広葉樹が生育する自然斜面であるため、これら樹木を伐採して行う工法は、既存の樹木の土砂崩壊防止機能を失うこととなることや、奥尻島の玄関口である奥尻島の正面斜面であることから、景観上も好ましくない。以上のことから、既存の立木を残存して施工可能なノンフレーム工法により山腹斜面の安定化を図った。

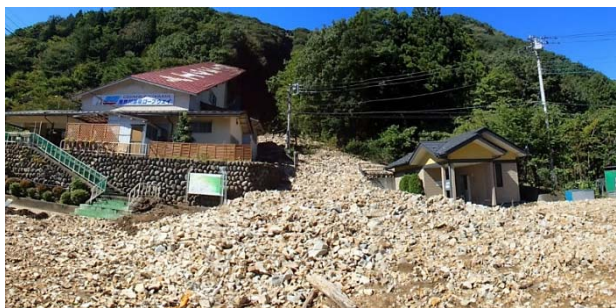
写真①: 崩壊直後の状況(平成 27 年 9 月)

平成 27 年 9 月の関東・東北豪雨により、栃木県日光市の清水坂国有林内において林地荒廃が発生し、直下の鬼怒川ロープウェイ駅に多量の土砂が流入する被害が起きた(写真①参照)。本業務は、その災害関連緊急治山事業として、堆積している不安定土砂の流出防止と崩壊地の早期復旧を図るために必要な山腹工(土留工 5 基・筋工・伏工等)を設計したものである。

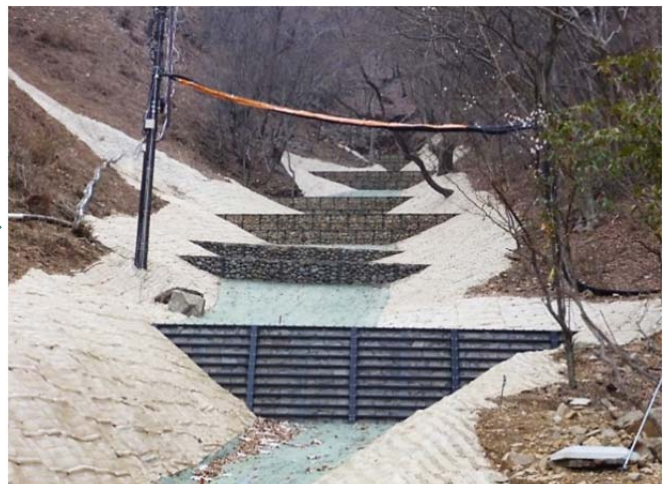
写真③: 施工後(平成 28 年 2 月)

山腹工の工種配置は、崩落土砂の移動を抑止して斜面の安定を図ることを目的に土留工を斜長約 15m 間隔で配置し、土留工間に丸太筋工と植生マット伏工を計画して表面侵食の防止と早期緑化を図ることとした。特に、土留工の種別については、下記の理由から施工性等を考慮して枠構造(鋼製枠及びびカゴ枠)の土留工を採用した。

その結果、土留工の中詰材等に現地発生土を使用したことにより残土処理が図られ、現場外へ搬出する残土運搬費の削減に繋がり、短期間で当箇所の復旧工事が完成した

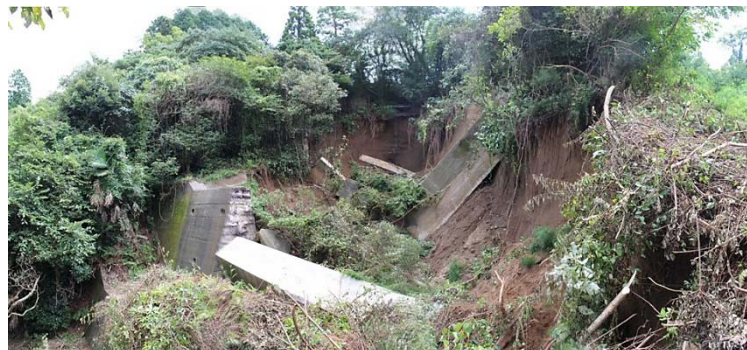
写真①: 施工前（平成 27 年 9 月）

本業務は、千葉県富津市に位置する国有林内において、平成 27 年 8 月の集中豪雨により倒壊した治山施設の復旧と、これに伴い発生した山腹崩壊地の安定を図るための調査設計業務である（写真①参照）。

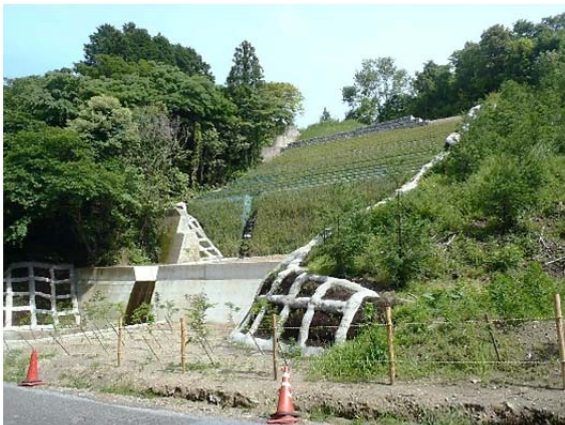
写真②: 施工後（平成 29 年 5 月）

写真②・③は、施工後約半年が経過した時点の現場写真であるが、築堤後の集中豪雨にも耐え、土留工としての機能を十分に発揮し、当該斜面の安定に寄与していることから、現場条件等にもよるが、補強土壁工法も治山施設として十分に活用できるものと考えられる。

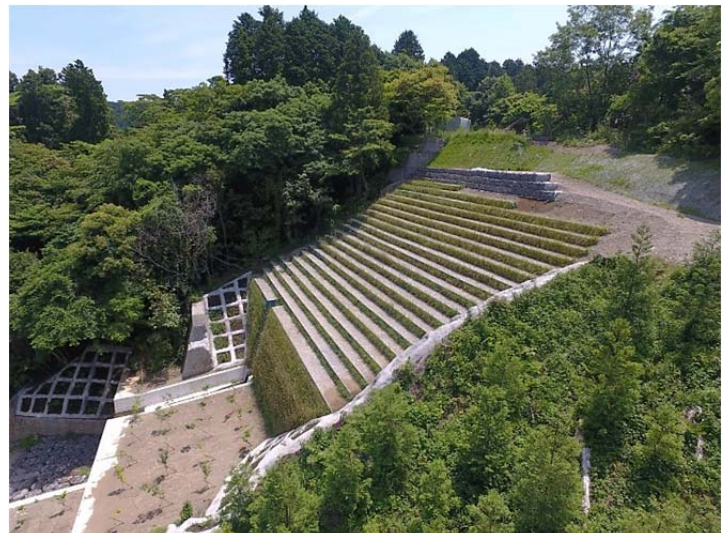
写真③: 施工後（平成 29 年 5 月）

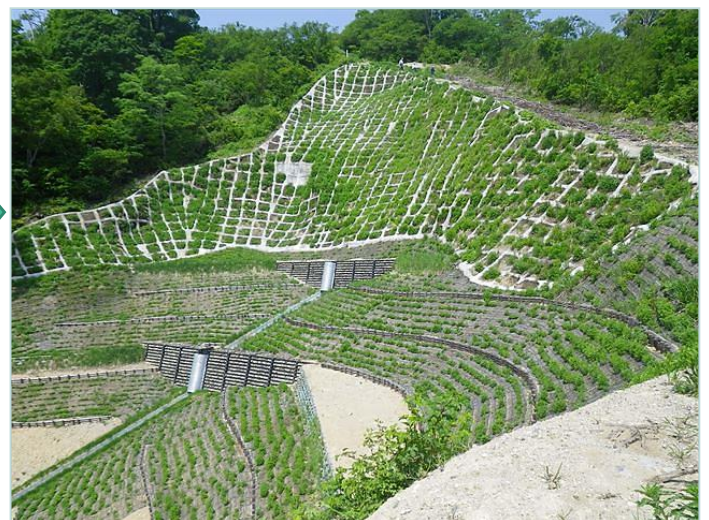
施工後

崩壊地中心部に国有林界があり、民有林との連携による工事対応が求められた。発生源の復旧方針と相互の対応範囲を明確化するため、長野県との協議の上、測量・設計を実施した。残留土砂の固定と侵食防止を図るため、豪雪地帯特有のグライド作用や融雪等を考慮し、透水型の鋼製柵土留工及び暗渠併設水路工を採用した。崩壊地頭部の急峻な斜面については、拡大崩壊を防ぐため簡易吹付のり砕工を採用した。

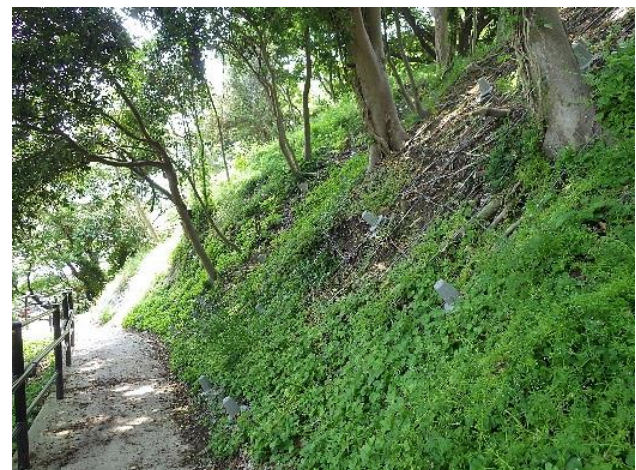
施工後の林内(直下に避難路)

対象斜面は常緑広葉樹が生育する自然斜面であるため、樹木の伐採量を極力少なくし、斜面の耐震性向上とともに景観の保全も配慮できるロックボルト・ロープネット併用工法を採用した。

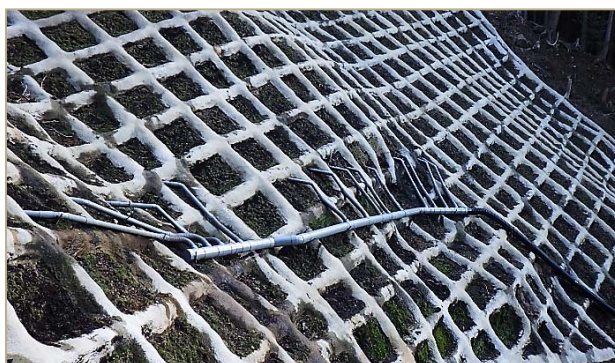
簡易のり砕工とボーリング暗渠工

発生源付近は 45 度以上の急勾配で、長さ 80m の裸地斜面が連続し、崩壊地内および周辺には不安定な崩壊頭部や崩壊内残留土が堆積していたため、高所機械掘削により不安定な土砂を切り取り、簡易のり砕工(ダイザタイプ)で面的に覆った。その他、鋼製砕積土留工や緑化工等で斜面全体の安定化を図った。

また、地質調査の結果から、地下水が高いことが判明した。地下水の上昇は土塊移動を誘発し斜面全体の不安定化につながることも多いため、有害水を崩壊地外へ排除(ボーリング暗渠工)し斜面全体の安全率の向上に努めた。

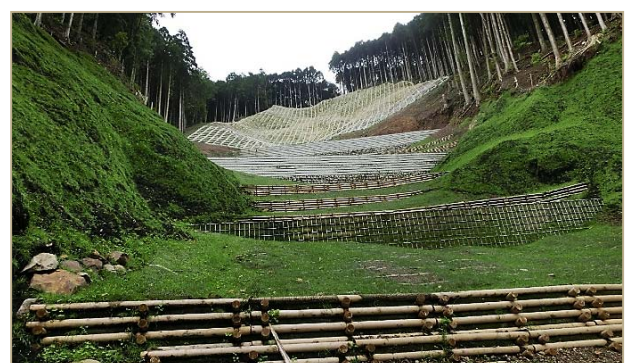
施工後(H28.7)

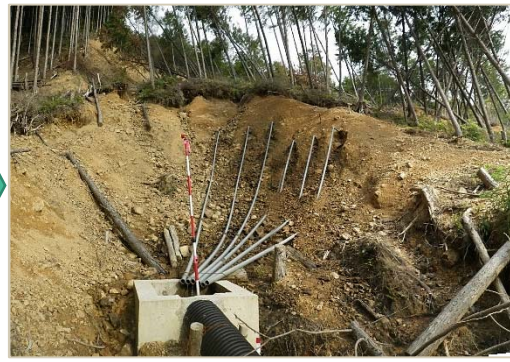
ボーリング暗渠工 施工後 (H24.6)

地下部は、帯水帯など地下水の賦存が見られたことから、ボーリング暗渠工で有害水を円滑に崩壊地外へ排除した。地質調査結果から、一部斜面で活発な土塊の移動が確認されたことから、排土工で危険な移動土塊を切り取り斜面の安全率を向上させ、他の山腹基礎工と併用させ斜面全体を安定した状態に導いた。崩壊地周辺には、二次的拡大崩壊の予防のためのノンフレーム工法で斜面を固定し、発生源である急崖斜面にはのり枠工(F300)により面的な斜面復旧を図った。また、治山ダム工では、やや軟弱な地盤でも対応可能なフレキシブル構造で、コンクリート並みの強度や耐久性がある重力式コンクリートブロックダム工を選択した。

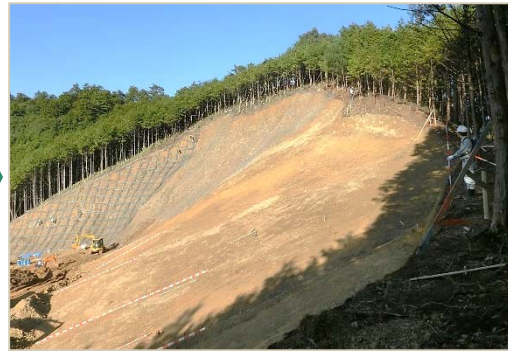
排土工 施工後 (H25.10)

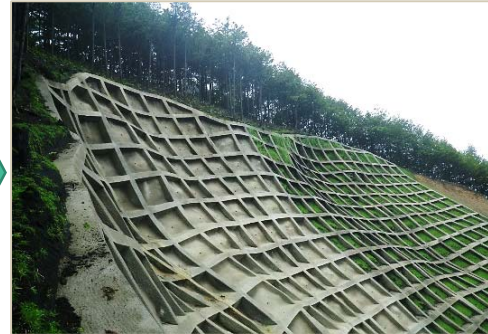
のり枠工 施工後 (H26.11)

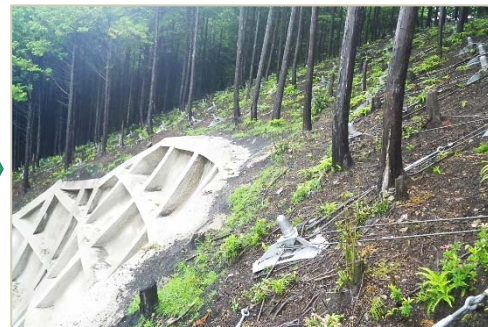
のり枠工とノンフレーム工 施工後 (H28.9)

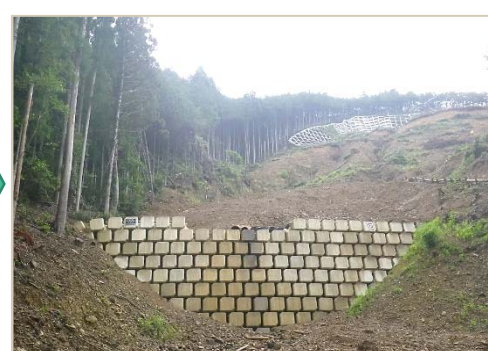
ブロックダム工 施工後 (H26.11)

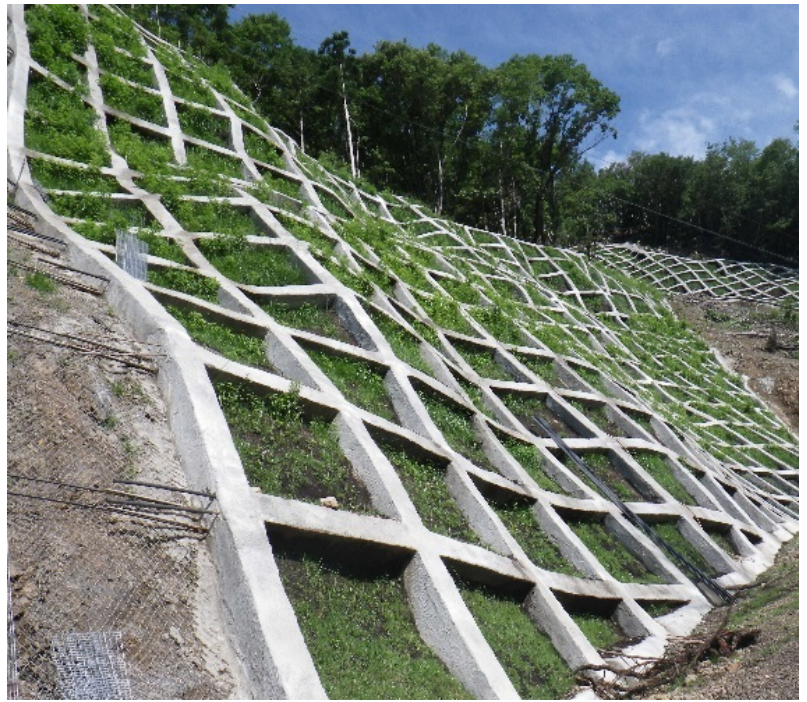
のり枠工 施工後 (H28.6)

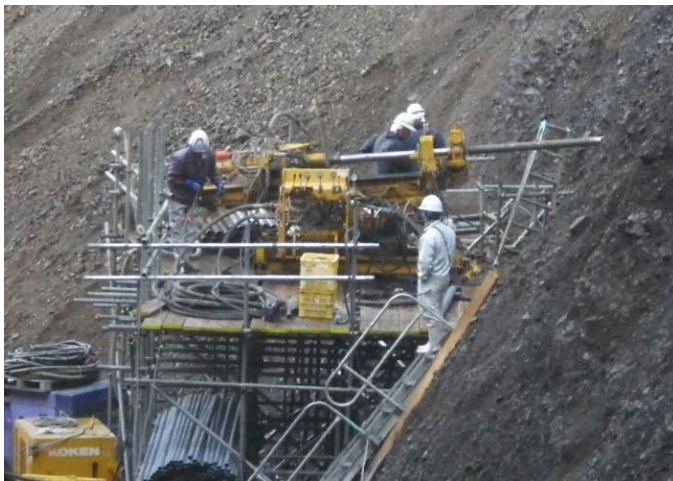
ボーリング暗渠工 施工中 (H27.12)

平成 25 年度のボーリング調査で、山腹斜面の末端に 30m の非常に厚い崩積土があり降雨や地下水の影響で二次的な斜面変動をたびたび起こし活発な地すべり性の変動を起こしていることが判明した。平成 27 年度に実施された電気探査結果からも、崩積土中に地下水の賦存が多いことが把握され、同年 12 月に緊急的に有害地下水を排除するボーリング暗渠工を設計・施工し間隙水圧の低下をはかった。

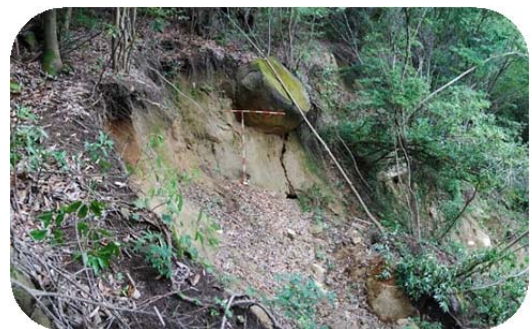
上部滑落崖の状況

当崩壊地は、地下水の影響によって崩壊したと想定され、滑落崖の高い深層崩壊型の形状を呈していた。地質は花崗岩のマサ土で、崩壊地内には、縦侵食が見られたほか、湧水箇所が数か所確認された。これらを踏まえて、上部滑落崖は安定勾配にのり切を行い、のり切土砂等は下部に計画したコンクリート土留工背面に治め、斜面安定と山脚固定を図った。水路工は、各湧水箇所へも伸ばし、Y字型の水路工とし、現地発生材を利用し石張（練）水路工とした。また地形・地質から地下の間隙水圧の増大や、パイピングのおそれも懸念されたことから、土留工盛土背面には、礫暗渠工を計画した。現在、水路工と暗渠管からの流水の痕跡があることから、水処理に対しては適切な対処だったと考察される。

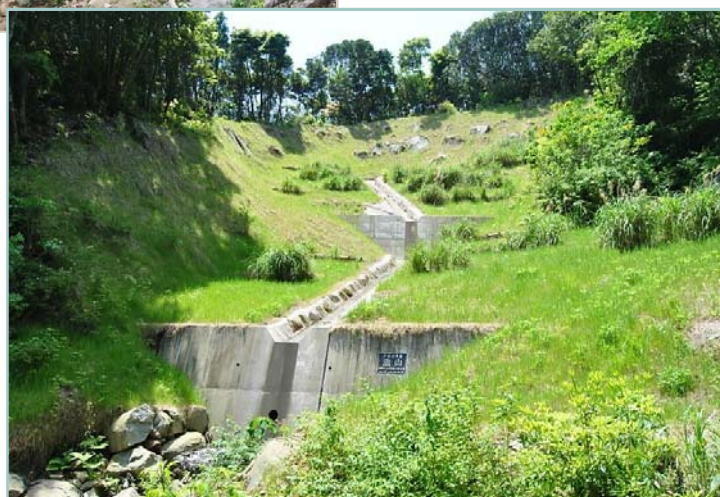
施工後 全景

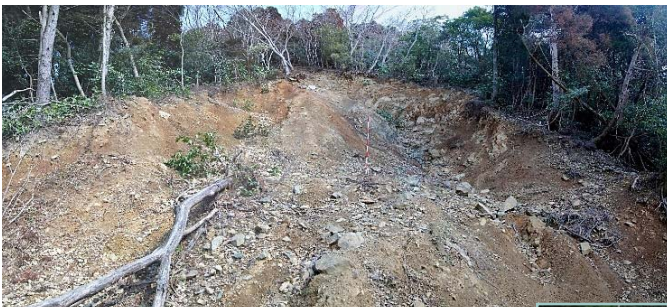
施工前(ポール位置は No.2 土留工計画箇所)

斜面の安定とのり切土砂の移動防止及び、水路の支保、暗渠工の支保を目的に山腹基礎工として土留工を計画した。No.1 土留工背面は勾配が急であること、侵食が深いことから、構造物の高さは 4.0m 程度必要であり、民地との境でもあるため耐久性のあるコンクリートを採用した。No.2 土留工、No.3 土留工は景観に配慮した木製校倉式を採用した。

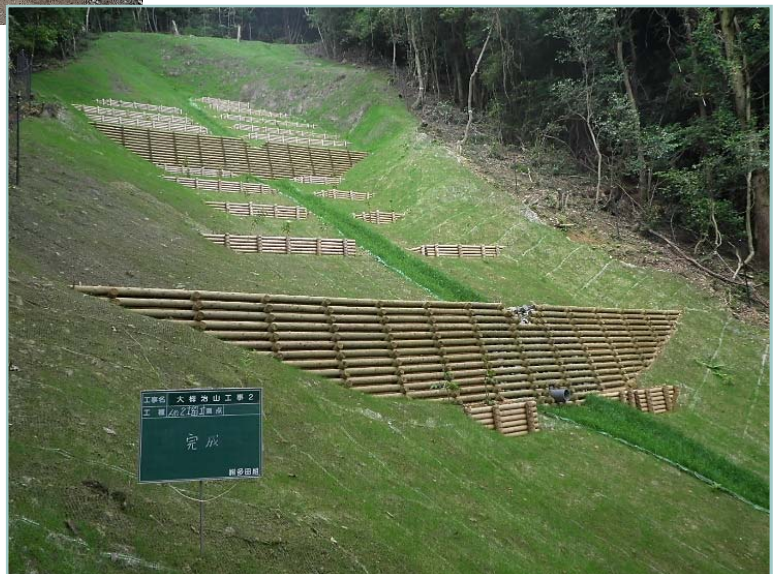
施工後 (No.2, No.3 土留工)

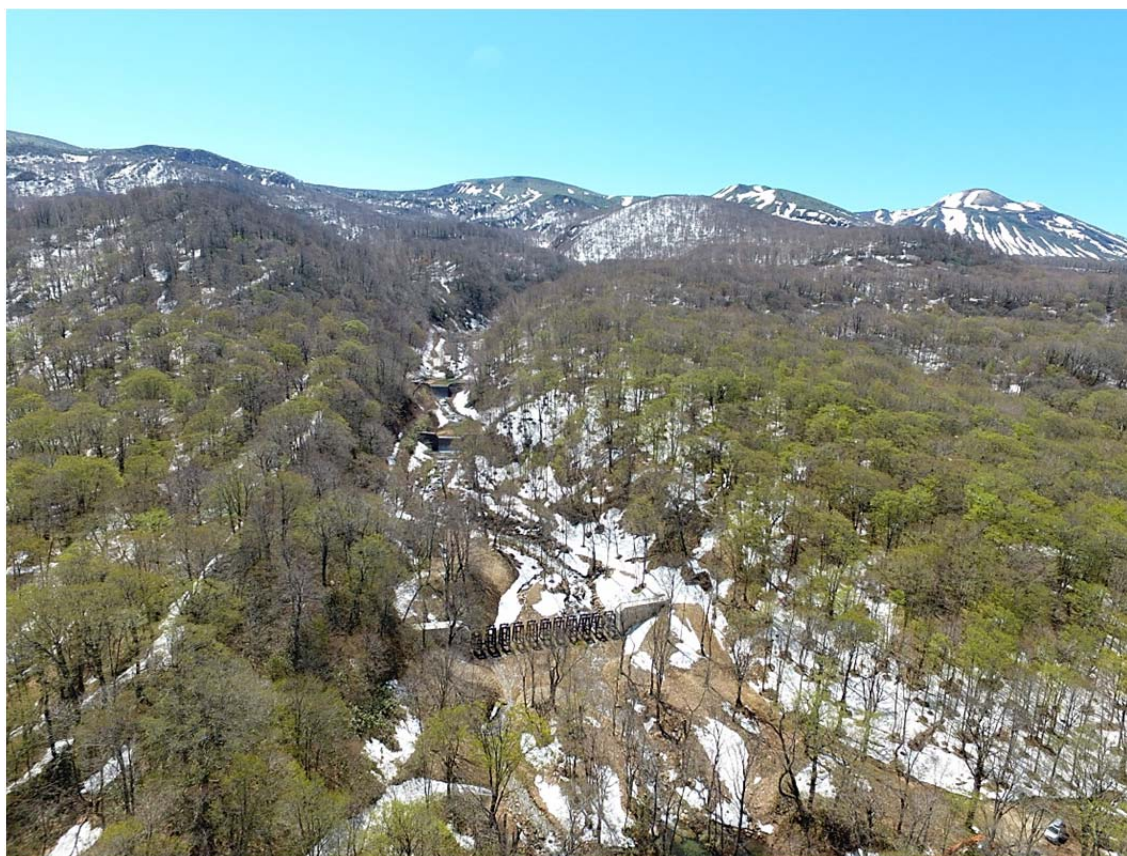
平成 26・27 年施工 鋼製スリットダムと後方秋田駒ヶ岳

スリットダムについては、火山泥流、土石流の流下エネルギーの減殺を図るために効果的な勾配変換点で、比較的溪流幅の広い中流部に配置した。また嵩上工については、土石流の流体力を考慮し、既設ダムの天端幅を 2.0m から 3.0m とし嵩上構造を検討した。嵩上により堤高が 10m 以上となるものは、基礎地盤の許容支持力の規定値を上回ることから、堤底下流部にフーチングを敷設し、堤底幅を広げ対応した。

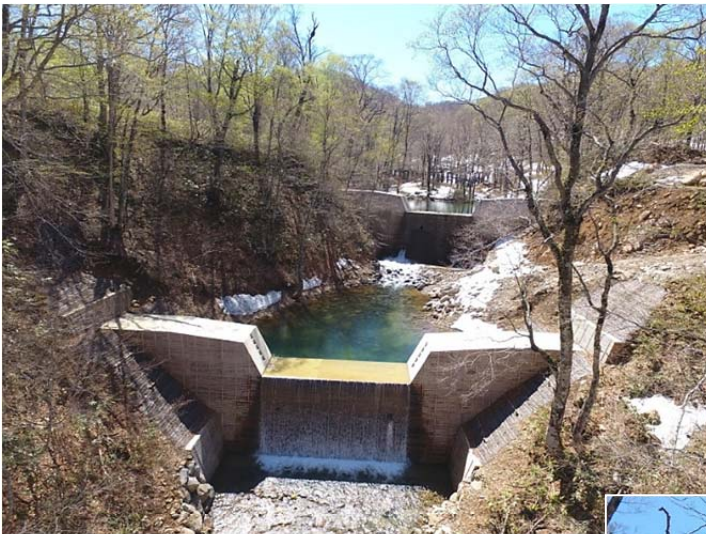
既設ダム嵩上げダム2基

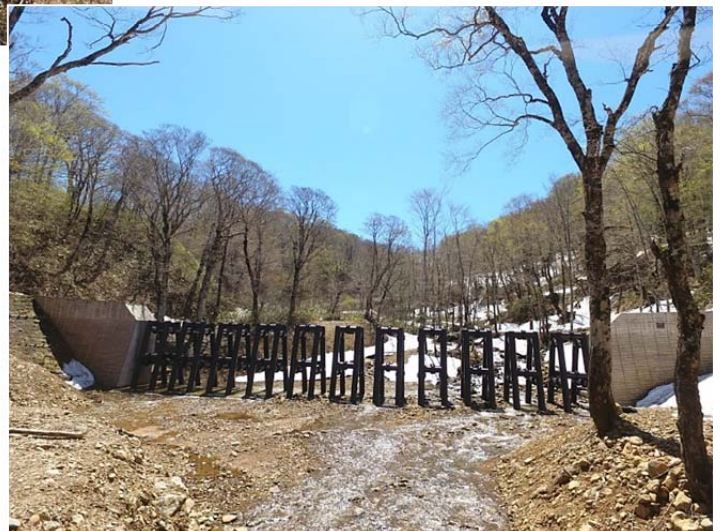
新設 鋼製スリットダム

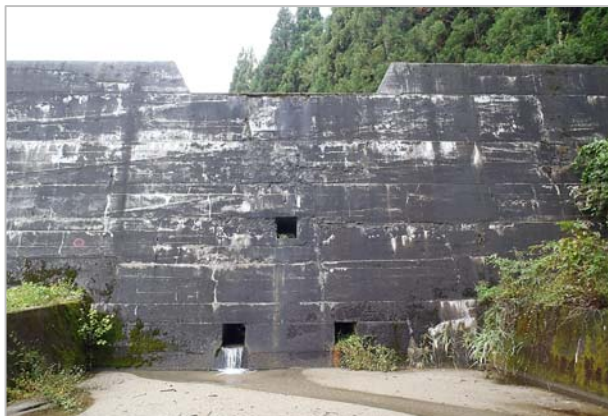
施工前 : 昭和 42～43 年施工の既設治山ダム

本業務は、近年、異常気象による局地的な集中豪雨の影響で多発している土石流災害に対する防災施設の強化として、新潟県胎内市鼓岡地内(板入沢)に施工されている既設治山ダム(昭和 42～43 年施工)を土石流対応の施設(土石流の捕捉と流体力に対応した施設)に作り直すことになったため、その規模と構造を検討し、詳細設計を行ったものである。

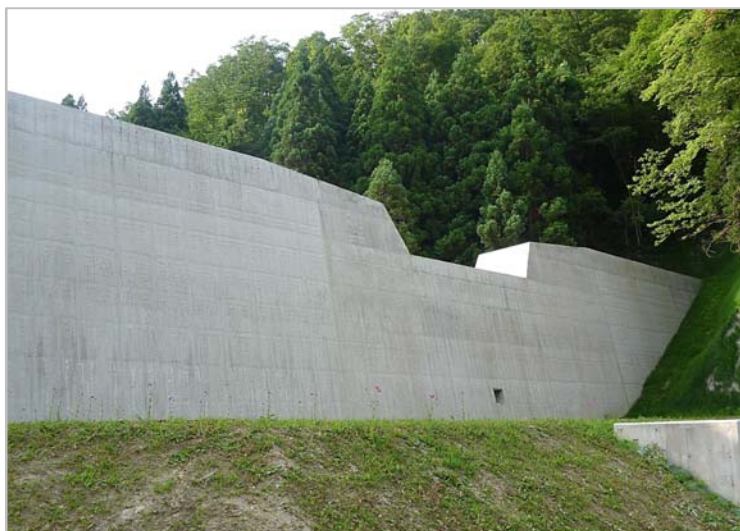
施工後 : 嵩上げ+増厚した土石流対応の治山ダム

計画した土石流対応の治山ダムは、計画流出量及び土石流の流体力等を考慮して検討した結果、下図に示すような大きな断面の構造物が必要となった。このため既設コンクリートのコアを採取して圧縮強度試験を行い、設計基準強度を満たしているかを確認した。また、既設ダムを下流側に約 3.0m 増厚することと、嵩上げ後のダム高が 10m を超えることから、調査ボーリングにより基礎地盤の支持力を確認した。その結果、堤体の中央部付近において深さ 1.0m 程度の弱層(河床堆積物)が出現したため、地盤改良として基礎部に深さ 1.0m、幅 20m の置換基礎を計画した。

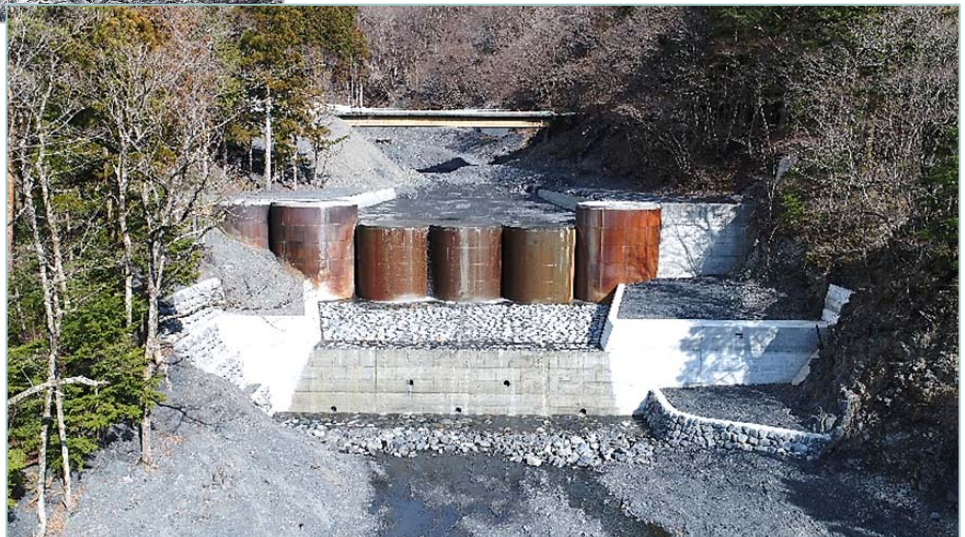
施工後

構造を検討するに当たり、復旧工事に伴う発生土の処理場が確保困難であること、保全対象の早急な安全確保が望まれることから施工速度の速い構造であること等の現場条件があった。これらの課題を解決し、現地に適した構造を複数比較検討した結果、施工速度が早く、大量の現地発生材を中詰めとして活用できる鋼製セル構造を採用することとした。

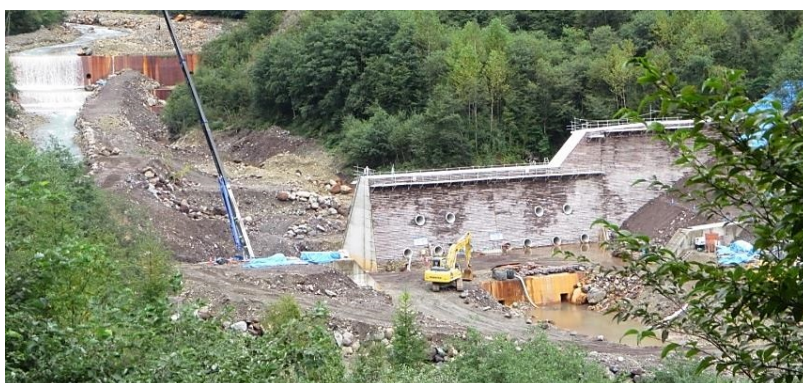
第 64 号コンクリート谷止工(施工中)

流域内に残留する多量の火山性堆積物の流出を抑止するため、ダムサイトは現地条件より精査し、既往谷止工を副堤とすることで、より貯砂機能の高いダムの設置を図った。その結果、最大限の抑止効果（貯砂量：100,650m<sup>3</sup>）を確保した。

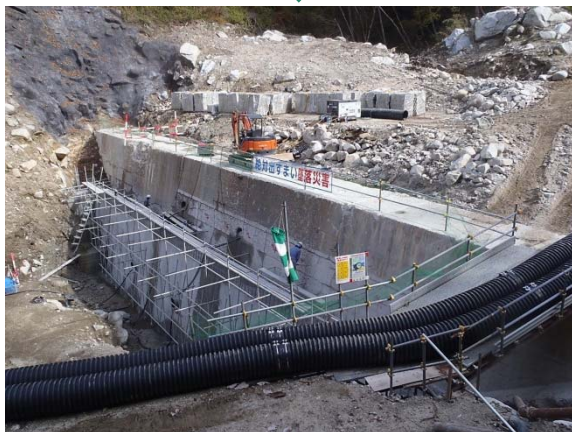
施工中

- ・土石流により施工地までの既存道が壊滅状態となり、その復旧には長期間を要することから、ポンプ打設とヘリ搬入の併用による資機材搬入と打設方法に配慮した。
- ・ポンプ打設は、管詰まりを防止するため流動性の高いコンクリートを採用した。
- ・ヘリ運搬は、ヤード上空でのピンポイントな作業を実施することで支障木を最小限とした。
- ・工期短縮や運搬費削減を図るため、工種・工法比較より軽量の残存型枠を採用した。

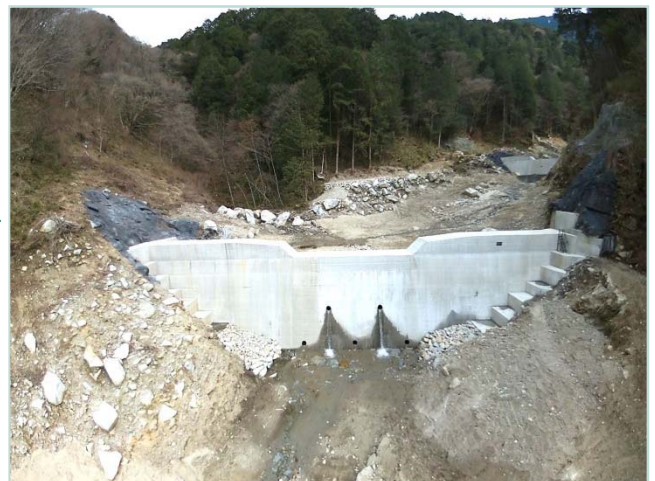
施工後

平成 26 年 7 月、長野県木曾郡南木曾町で発生した集中豪雨では、大梨子沢を含める 4 流域で同時に土石流が発生した。土石流は国有林下流の市街地まで一気に達し、犠牲者を出すなど甚大な被害となった。このうち大梨子沢では、既往治山ダムが一部破壊・流失及び基礎部が洗堀する被害を受けた。また、土砂が異常堆砂しており、流出の危険性が極めて高い状態であった。本業務は、荒廃状況・残留土砂量を調査したうえ、被災した既往治山ダムの機能回復・強化を図るための災害復旧計画（増厚・嵩上げ補修）を立案したものである。

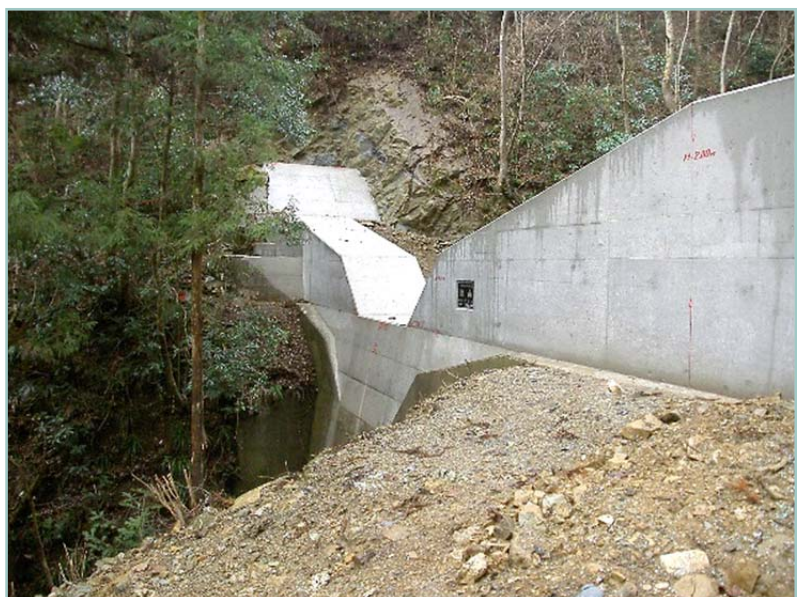
施工後

既往施設にはクラックや破損等の異常はなく、コンクリートの強度にも問題がないことから、嵩上げのタイプは下流側嵩上げよりも経済的に有利な上流側嵩上げを採用した。

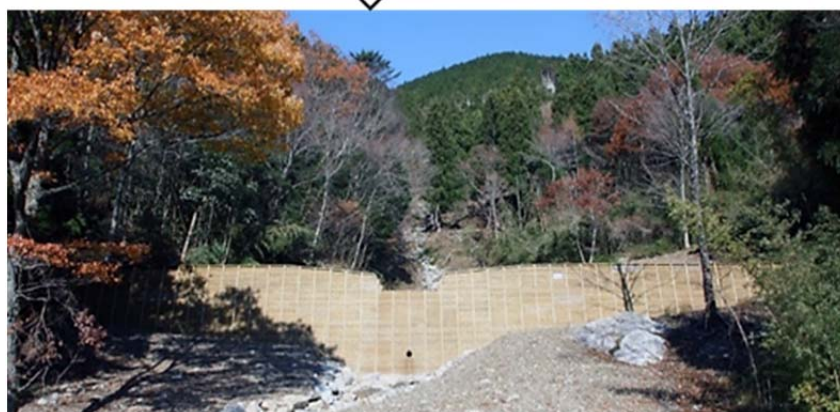
施工後

このため、治山ダム工本体の下流側に木製残置型枠を採用して周辺景観との調和を図るとともに、前庭部には現地採取の転石による流末処理を行い、景観と生態系保全に配慮した。

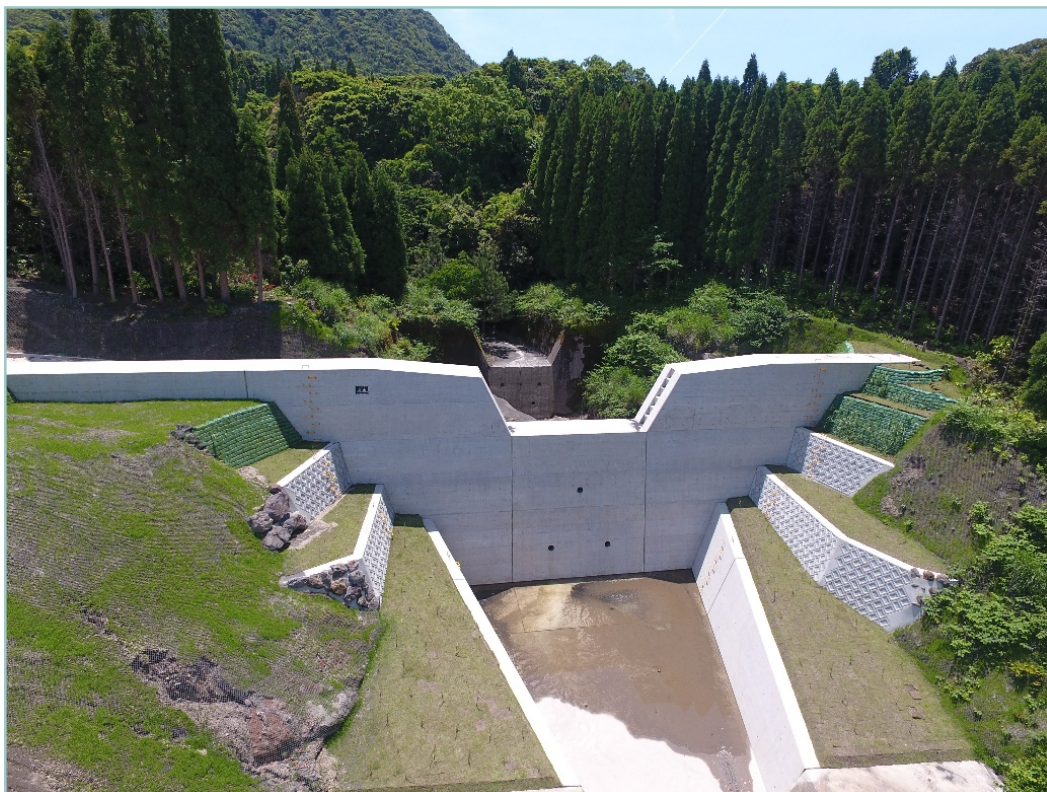
完成状況

現地の基礎地盤は軽石・火山礫等であり、地盤支持力の確保に留意し基礎部にフーチングを設け安定を図った。貯留効化を高めるため堤高は9.5mに決定し、治山ダム下流は侵食防止と溪岸保護のため水叩・護岸工を付設。また、施設の維持管理及び堆積土砂の排土を行うため管理道を設けた。

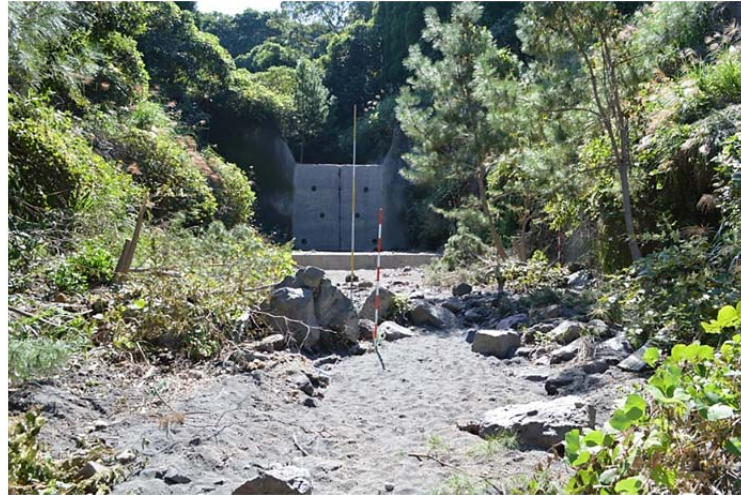
治山ダム設置前の溪床状況

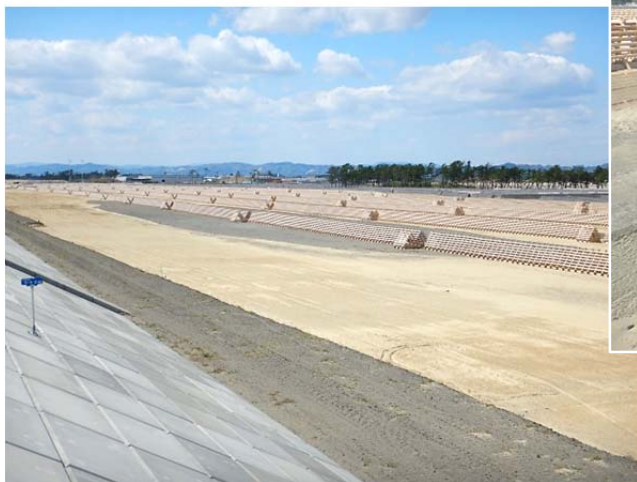
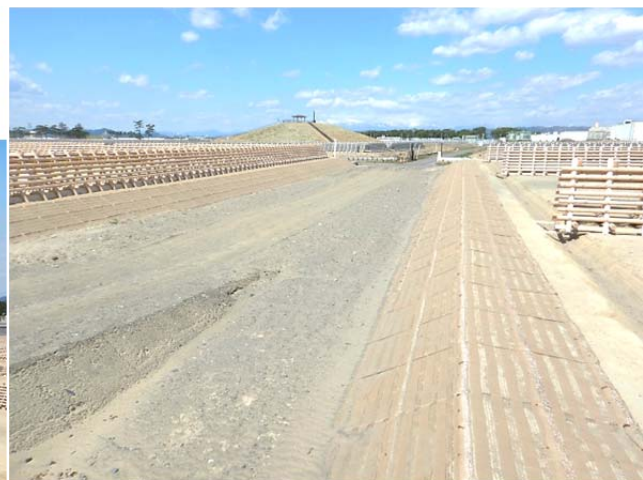
施工後(平成29年5月)

- ① 防潮堤の施工およびガレキの仮置場として仮設道が作成されていたため、路盤材および固結した地盤の厚さを試掘によって把握し、盛土基礎地盤の設計をおこなった。
- ② 調査地内には下水処理施設のために保安林指定されていない区域が介在しており、その区域の有効利用及び分断された保安林の管理を考慮して作業路の線形を決定した。
- ③ 盛土の高さ・県道との位置関係を考慮して、覆砂工・木柵工を計画した。
- ④ 隣接工区との連携および海岸保全区域・防潮堤との整合性を考慮して盛土を計画した。

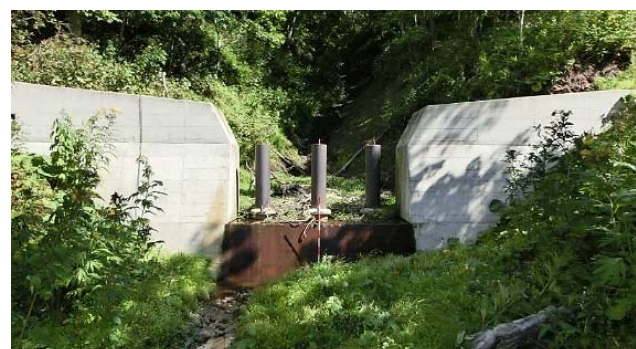
既設治山ダムの状況

山腹斜面の現状把握を行うため、治山全体計画調査で行われている既往施設調査、荒廃現況調査を行った。また、一方で客観的な判定方法として山地災害危険地区調査の手法を用いて危険度の判定を行った。これら調査結果を基に、保全対象への影響を踏まえて、土砂災害、雪崩災害等の危険性について検討を行った。

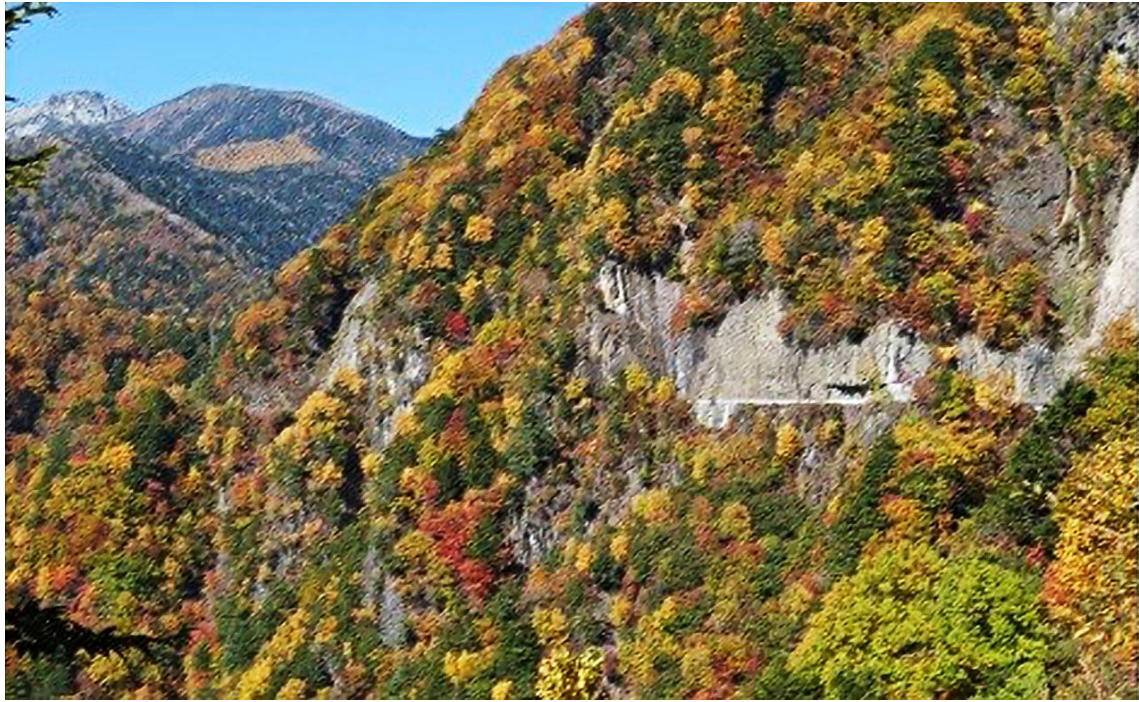
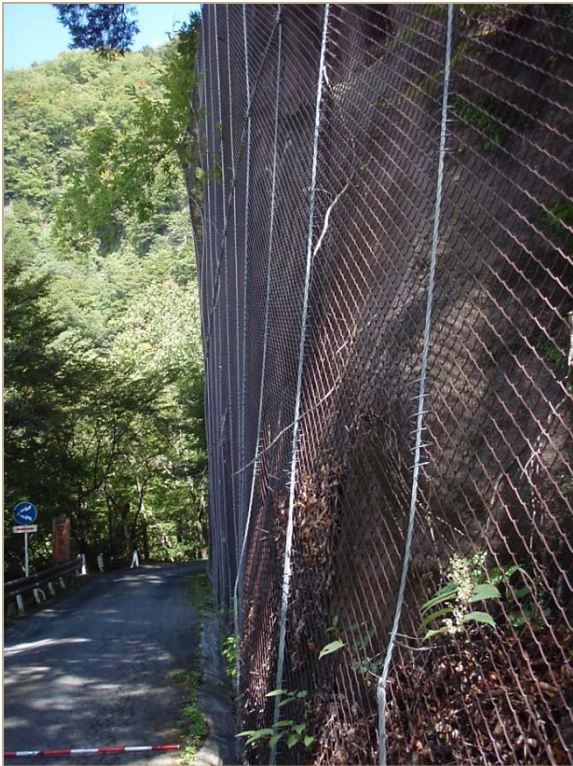
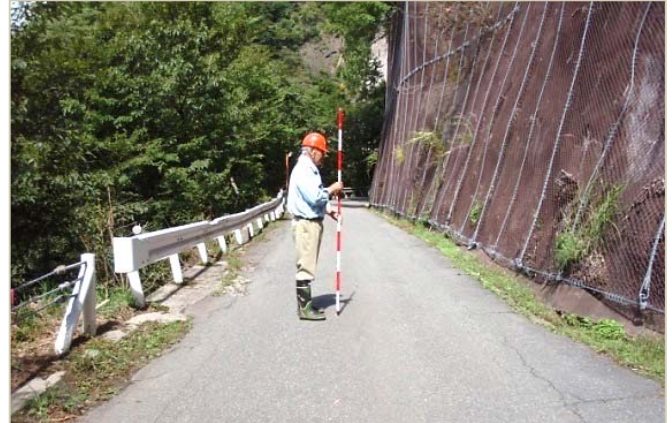
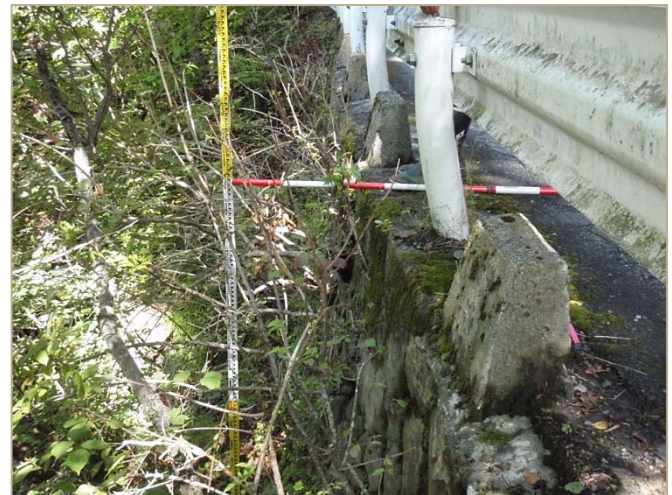
増幅箇所の事例である。現況は(幅員 3.8m)川側は 5m 超えの石積・山側は吹付施工をした直のり面に落石防護ネット柵が設置してある。この地形に幅員 4.0m の路線の計画である。設計に当り、条件として、施工時の車両の通行止めは出来ないと言う指示があった。

指示を考慮し現地現況の調査を行った結果、既設石積の支持力は無いものと判断し、また床掘が発生する工法は適さないものと判断した。以上を踏まえ下に示す工種の検討を行った。

A・Bは石積に荷重が架かるためNGと考えられる。C・Dはアンカー打設になるが、作業ヤードは確保出来るため施工可能である。以上から、C・Dが現地条件に適した工種と提案した。

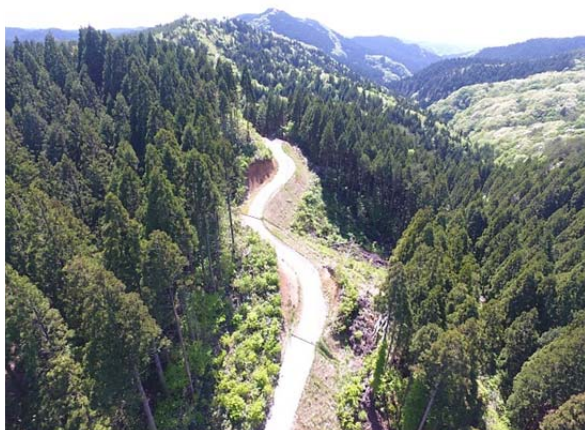
脇沢林道(林業専用道)の全景

当初、尾根沿いに開設されていた作業道を利用する路線選定が求められたが、小尾根が多く、小半径のカーブが連続しており、現行規定に合わないことから全体的に高度を下げた線形を採用した。また路盤には厚さ 15 cm の鉄鋼スラグを採用し、雨水等による路面の洗掘を防止し、耐久性アップを図った。なお当現場は、東北森林管理局主催の平成 27 年度森林施業省力化推進コンクールにおける林業専用道設計部門で優秀賞を受賞した。

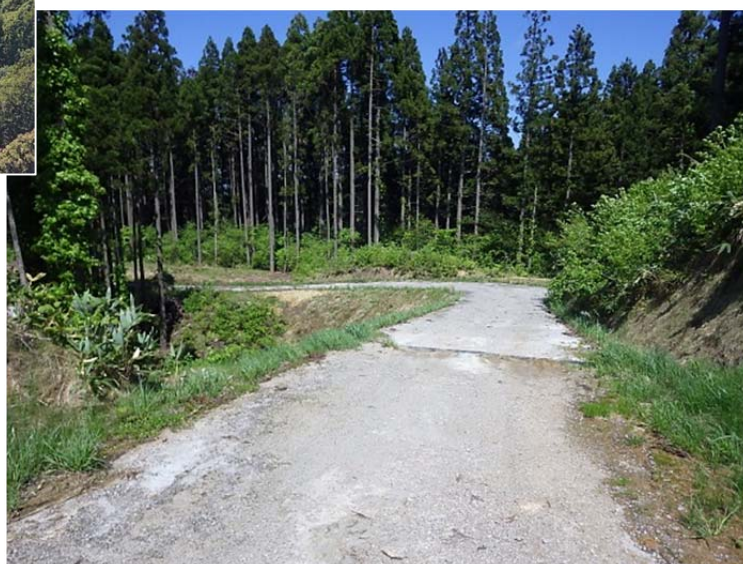
鉄鋼スラグ路盤工

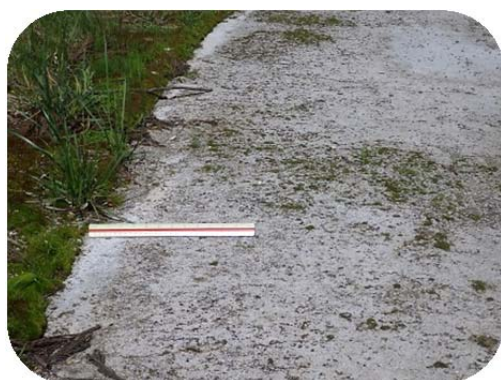
鉄鋼スラグ 詳細

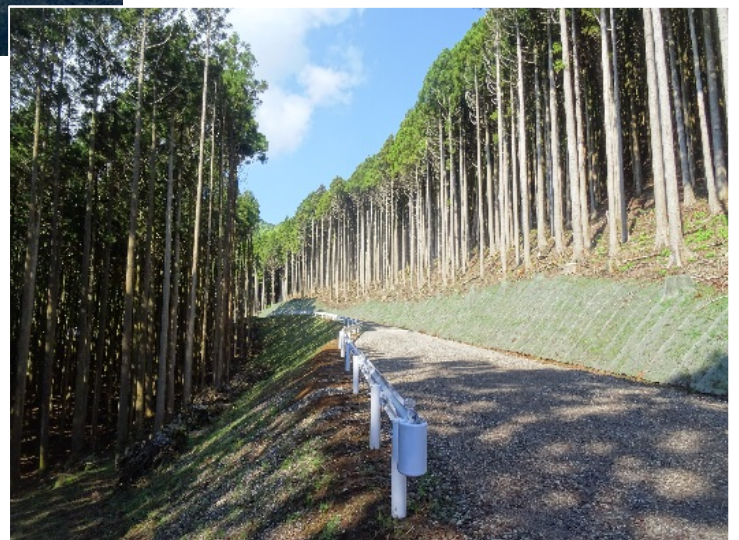
平成 28 年度工事で開設された箇所  
切土勾配 1:0.8 盛土勾配 1:1.5

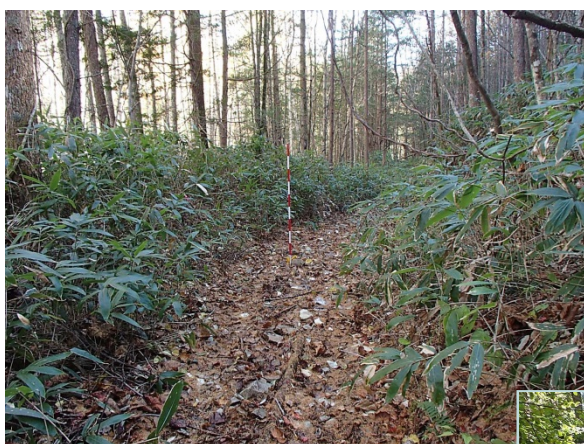
施工前

- ・軌道跡を最大限利用しながら、林業専用道規格に沿った線形計画を行い、切盛土量および残土量の縮減を図った。これにより、残土処理に伴う地形改変を最小限に抑え、森林への影響に配慮した。
- ・森林へのアクセス機能の確保のため、のり高を低く抑えた横断面形とすることにより、森林施業の効率化に配慮した。
- ・湧水は場所・水量等が季節によって変化するため、コンクリート横断溝と簡易排水施設(素掘側溝・木製路面排水工)を用いて、現地に沿ったきめ細かい排水計画を行い、適切な排水処理を行なった。

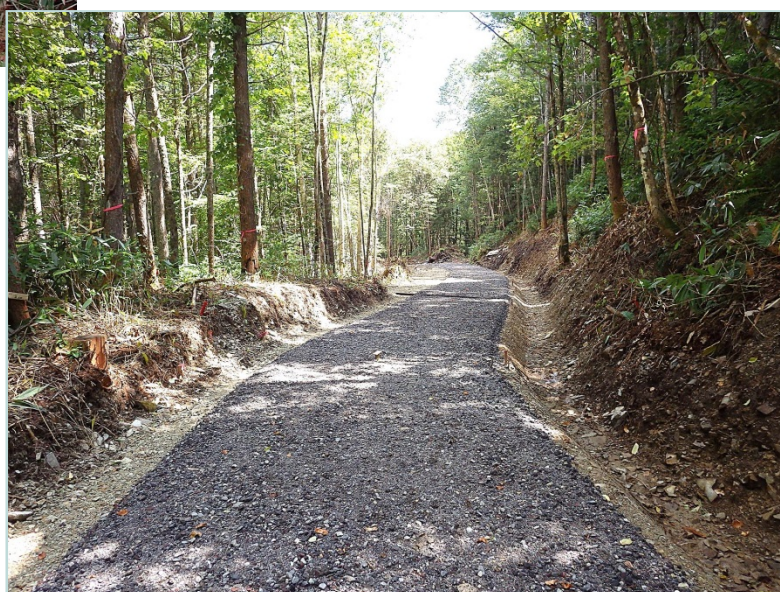
施工後

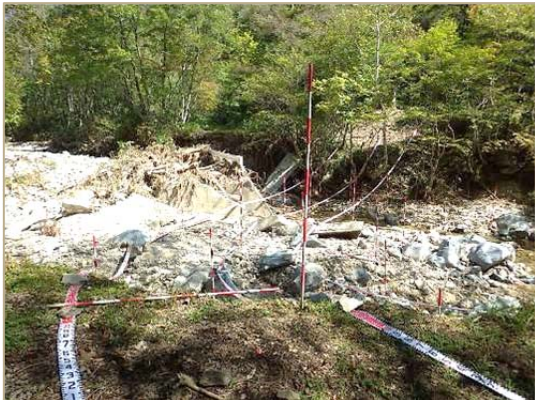
災害直後

災害箇所は、檜谷 1 号橋で渡河していたが、上流からの末木枝条と不安定土砂の堆積によって閉塞し倒壊した。さらに、流水が右岸側に侵入し、約 30m にわたって拡大侵食したため洗越工として設計した。

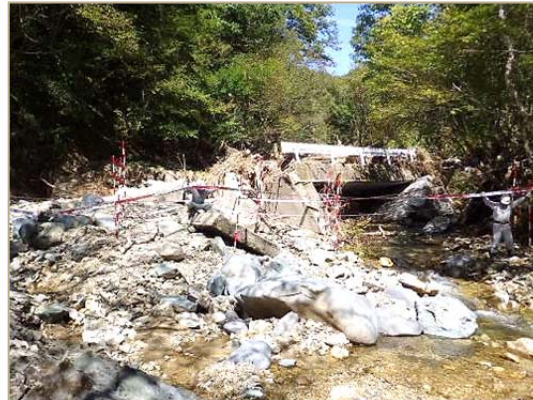
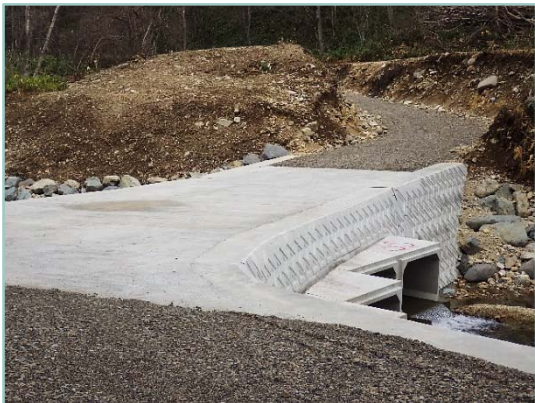
施工後

被災箇所は、上流からの末木枝条と不安定土砂の堆積によって橋梁が閉塞し倒壊した。上流の溪床は度重なる豪雨による流心線の移動が著しく、さらに被災した林道は、現溪床に対して鋭角に侵入していることが被害を大きくさせたと考えられる。これらのことから、復旧工法としては、流心線に対して直角に路線選定すること、異常時にのみ流下水が路面を越流する洗越工を設置することにより、今後の豪雨に耐えうる工法とした。

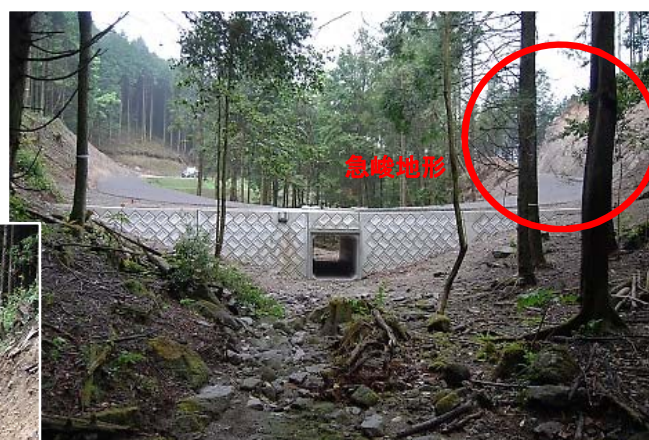
川西 3096 林道 竣工時 (H29.2)

起点付近に、やや大きな集水面積 (A=28.0ha) の谷部を渡河するにあたり、当初、洗越工による通過を予定していたが、終点側の右岸側の地形が急峻 (45° ~) だった為、洗越工による計画とすると、切土のり面が長大になる為、構造物 (コンクリートブロック) と暗渠による計画とした。

暗渠の工種については、近くの菱刈鉱山から温泉が噴出していることから、腐食のリスクを回避する為、コンクリート製品であるヒューム管 (φ1350×2) と、ボックスカルバート (1500×1500) で経済性及び施工性等を考慮し、ボックスカルバート 1500×1500 を採用した。

また、呑口部については、河床幅が広いことから経済性及び、機能性を比較検討し、コンクリートブロックによる斜め擁壁を計画した。

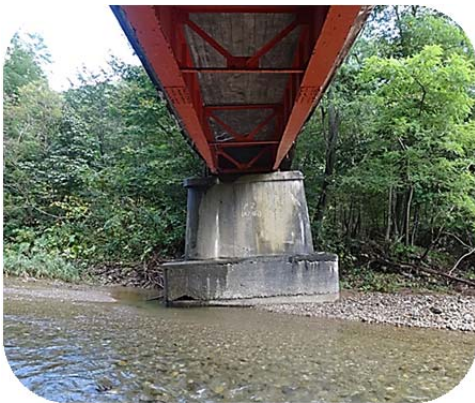
傾いた橋脚の状況

当該橋梁は、昭和 37 年の竣工から約 53 年経過した鋼桁橋であるが、河道変化や豪雨に起因すると思われる基礎の洗掘と異常な変位（傾斜）が橋脚に認められ、橋として求められる車輛通行の安全性が確保できない状態にあるため架替えるものである。

基礎部の洗掘により橋脚が傾いていることから、地質調査結果に基づき、しっかりと岩着させることを検討する。また、流域面積が 63.5km<sup>2</sup> と広大であること、50 年以上前の構造物であり現在の基準では流下断面を確保出来ないことなどから、現在 2 本の橋脚で施工されているが、橋脚を 1 本として流下断面の確保に努めた。

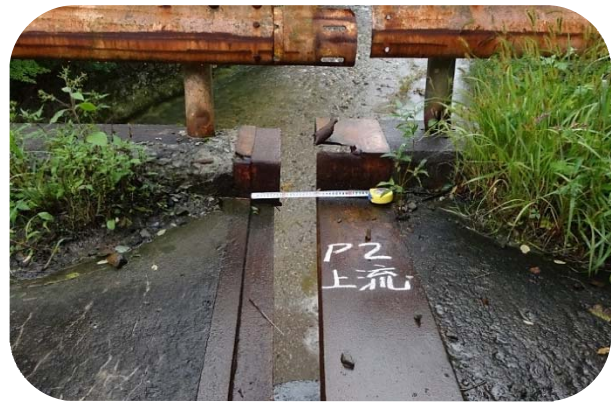
橋梁の破損状況

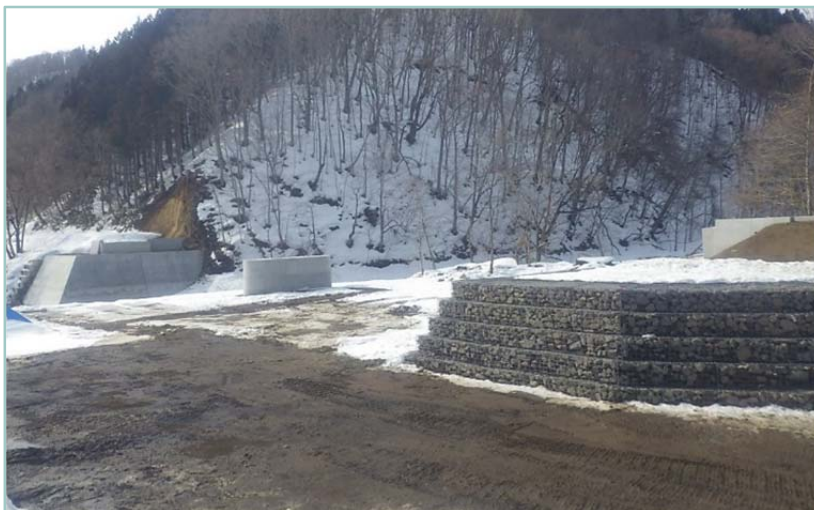
下部工完成後の状況

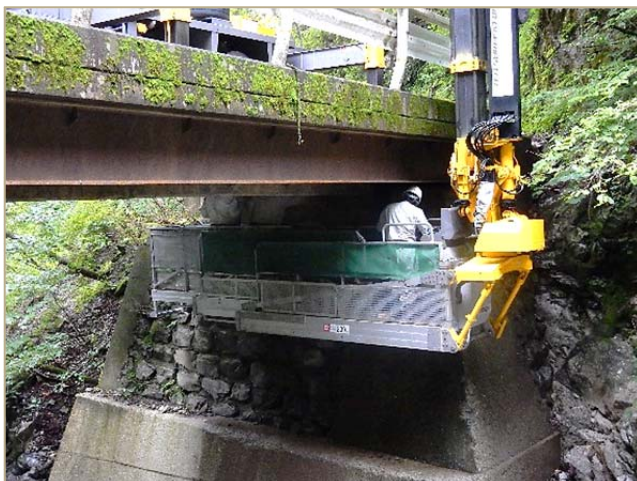
橋梁点検状況

桑乃川橋は、高知県香美市物部町にある桑の川川に 1961 年架設された RCT 橋である。現場打ちコンクリート T 型梁で施工された橋であるが、コンクリート被り部の崩落や鉄筋の腐食などの経年劣化で、T 型梁を含む橋自体の安全性も疑わしい状況にあった。

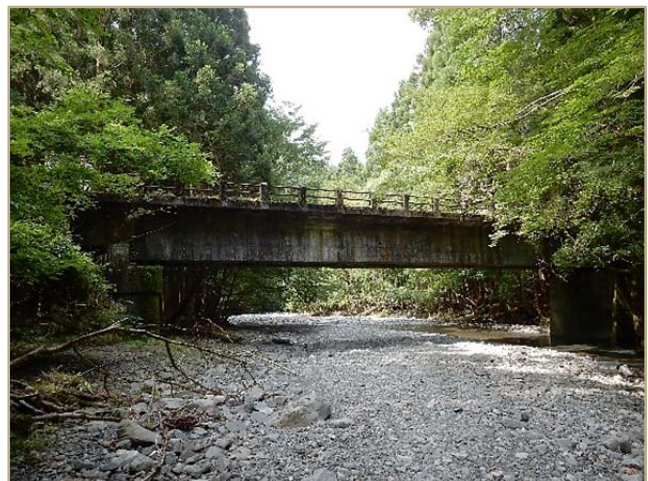
河川の堆積状態

**架け替え場所の検討** 桑乃川橋架設地点は、河川の曲流部直下に位置し、流出土砂の堆積が進み、高水時の流下断面が不足している。架け替え場所は、次の 3 か所について、検討した。

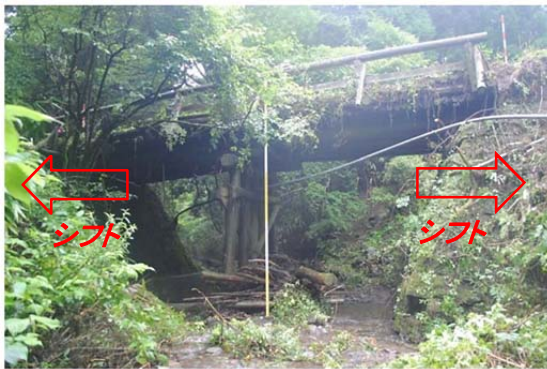
大矢橋 架け替え前 ※上流より (H25.6)

橋長について、既設橋長が 11m であったが、現況の橋台基礎部が洗掘されていることから河川幅を確保し、これを侵さない位置に下部工をシフトし、橋長を 13m にすることで水衝部の衝撃を軽減する計画とした。

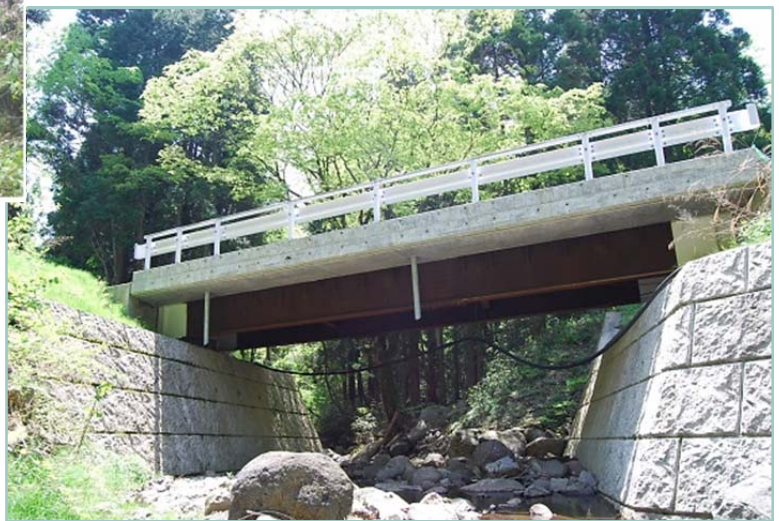
大矢橋 架け替え後※上流より (H29.5)

また、橋台基礎部の洗掘防止及び橋台の前面保護を目的とした護岸工をコンクリートブロックで計画し、保護した。

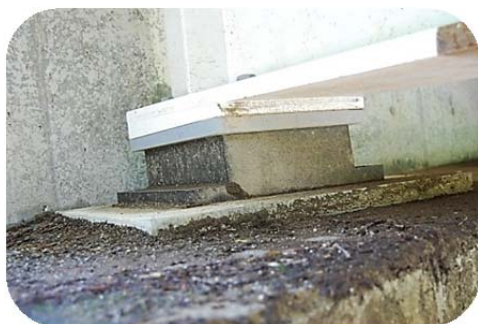
支承(ゴム)状況 (H29.5)

施工後、約 2 年が経過し熊本地震による荷重を受けたにも拘らず支承（ゴム）等へのダメージも確認されず健全な状態を保ち、以奥の森林施業に貢献している。

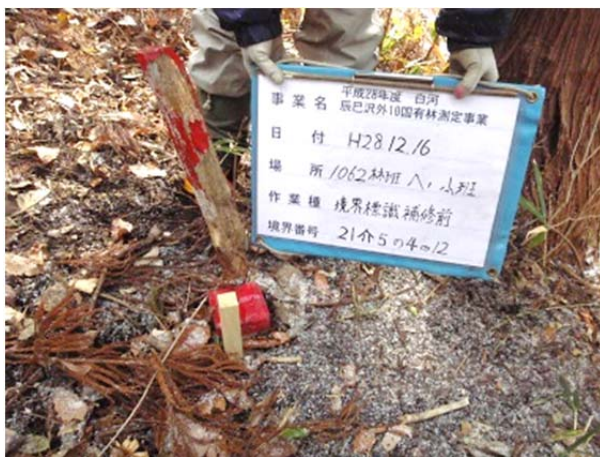
補修前

境界測量が、昭和 61 年から平成 11 年の間に実施されていて、境界標識の設置は深く埋設してあり、目視では異常はみられなかった。現地の標識を測ったところ資料成果との差が大きく、公差外となってしまう箇所が出てきたため、資料成果の誤りか標識が移動してしまったのか判断を行った。資料成果どおりに、公差内の範囲で標識を補修した場合の状況を何通りも計算し、現地の状況も踏まえ検測を実施していった。結果的に資料成果の誤りはなく、現地の標識を何点か補修する事により成果どおりに再現することが出来た。

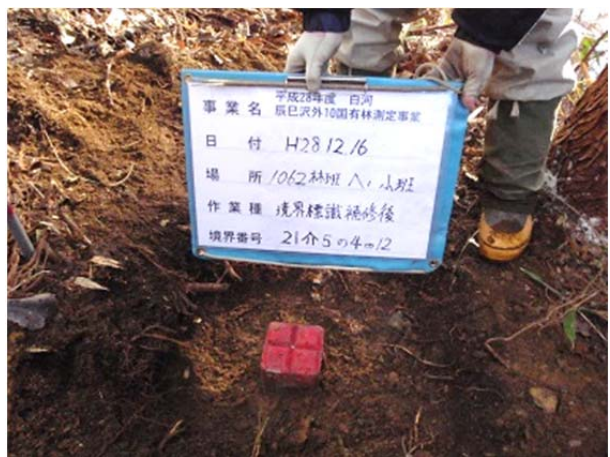
補修後

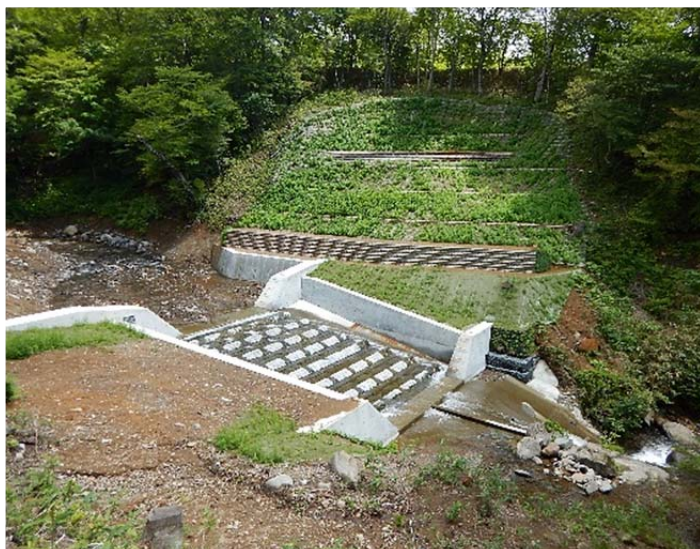
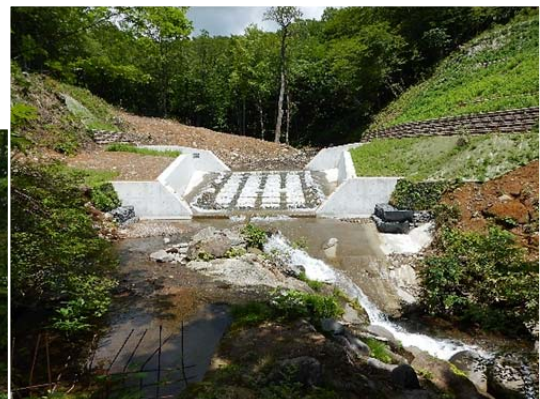
施工後

魚道工は、堤高の高いダムでは折り返し型が主流であるが、左岸は山腹工対象地であり、右岸は地形を大きく改変しなければならないため、民有林内であることを考慮すると折り返し型は望ましくなかった。そこで、山腹工とのバランスを取りつつダム堤高を可能な限り低くし、極力スムーズな流れとなるように落差を小さくした全断面を魚道とするタイプを選択した。このタイプは、部分的な閉塞にも対応でき、遡上経路を選びやすい構造である。また、緩やかであることから降下魚の落水によるダメージ回避にもつながる。限られた施工スペースにおいて、防災および環境保全双方に大きな効果を発揮するように工夫した構造体の設計である。

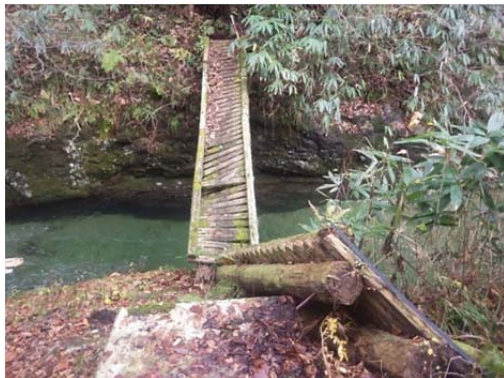
3号橋折損

登山道橋の設計に当たり、現地での最大積雪深を把握することが必至であり、最寄りの気象観測所のデータから設計積雪深は3.0mとした。設計対象の2橋は、大雨時に上流から流搬された流木の衝突によって折損されたものと推察されたため、架橋地点の最大洪水量を算出し、洪水に影響の受けない高さに床板を計画した。構造は、既設登山道が急峻で重機の自走による資材搬入が困難であることから、出来るだけ軽量の木床板鋼トラスを採用した。鋼トラス単部材は重量が62kgで長さが2mあるので、人力での運搬が困難なことから、工期的及び経済性を考慮してジグザグ集材方式の索道を採用した。
