# 事業実績事例集

株式会社 森林テクニクス

森 林 テ ク ニ ク ス  
事 業 実 績 事 例 集

事業名	奥尻島治山工事実施測量及び設計業務	支店名	札幌支店
発注者	檜山森林管理署		
納入期日	平成 28 年 12 月	施工時期	平成 29 年 7 月 完成

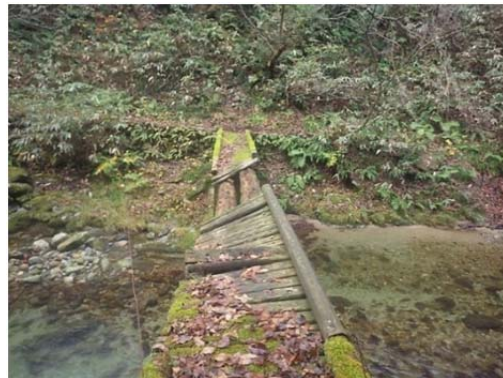
6号橋折損

登山道橋の設計に当たり、現地での最大積雪深を把握することが必至であり、最寄りの気象観測所のデータから設計積雪深は3.0mとした。設計対象の2橋は、大雨時に上流から流搬された流木の衝突によって折損されたものと推察されたため、架橋地点の最大洪水量を算出し、洪水に影響の受けない高さに床板を計画した。構造は、既設登山道が急峻で重機の自走による資材搬入が困難であることから、出来るだけ軽量の木床板鋼トラスを採用した。鋼トラス単部材は重量が62kgで長さが2mあるので、人力での運搬が困難なことから、工期的及び経済性を考慮してジグザグ集材方式の索道を採用した。

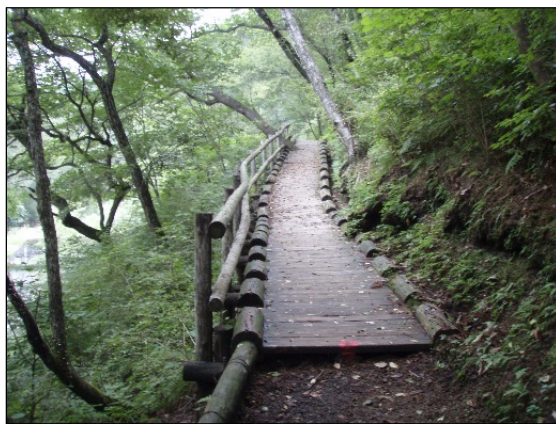
平成 10 年度施工

**片栈橋**

事業は、長野県軽井沢町で最大の落差を誇る名瀑「千ヶ滝」へ通じる遊歩道の再整備である。遊歩道は、溪流沿いを通るルートで、スギ材を用いた木橋、片栈橋、安全防护柵などが設置されていた。これらの木製構造物は、設置後 10 数年が経過し、木材の腐朽等により機能が損なわれ、安全な通行に支障が生じていた。本業務では、木製構造物の点検を実施し、変状が見られる施設について対策工等を提案し、補修・更新の詳細設計を取りまとめた。

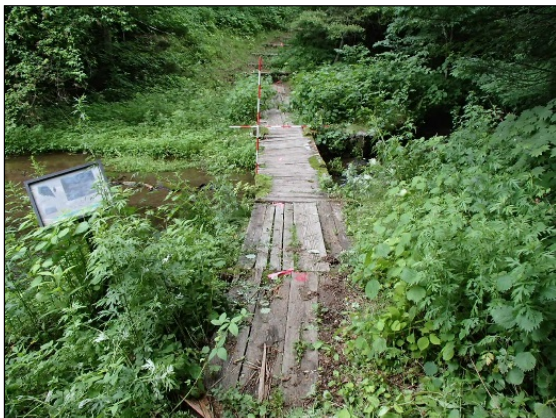
平成 11 年度施工

**木橋**
