森林テクニクス
事業実績事例集

株式会社 森林テクニクス

のり切工・ボーリング排水工・地山補強土工・のり砕工・土留工・治山ダム
 民有林直轄治山事業（紀伊田辺地区：下モ谷西側区域）

薬師岳地区災害関連緊急事業測量・設計業務

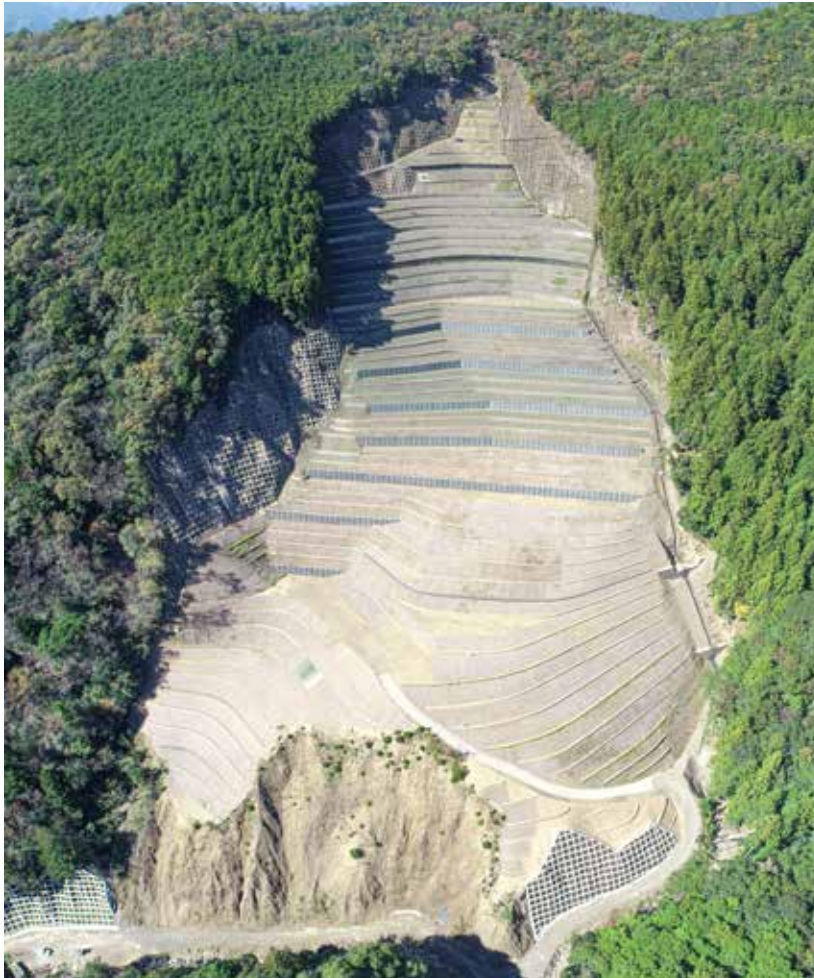
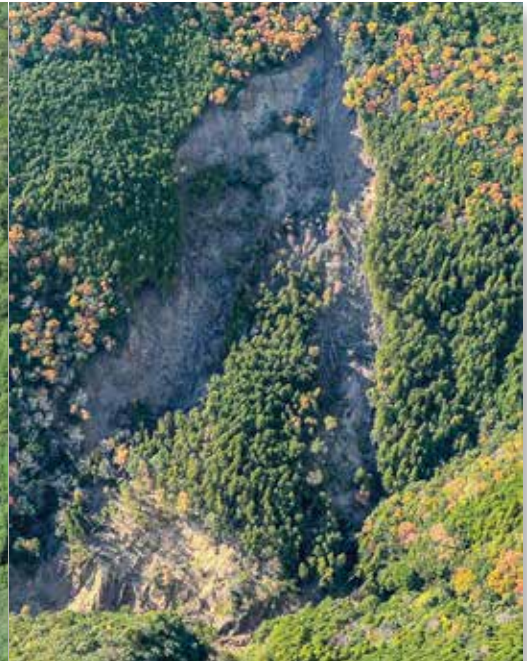
左) 令和5年度の施工状況
 右) 災害発生時の崩壊地全景

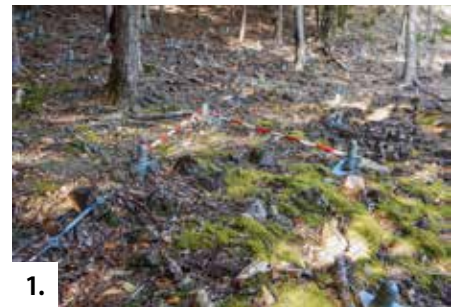
- 1. 崩壊源頭部の地山補強土工
- 2. 斜面中部の土留工
- 3. 斜面下部の谷止工

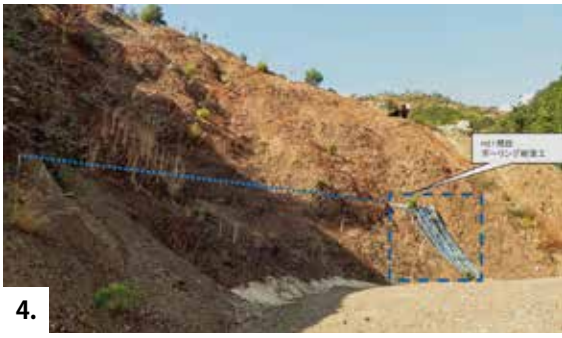
- 4. H27 既設ボーリング排水工。青線の位置に敷設。
- 5. 機構調査・解析等に基づき、推定すべり面の判定結果に沿って、移動ブロック区分を確定。グラフは時計回りに、パイプ歪計変動図、水位変動図、調査ボーリングに基づく推定すべり断面図。

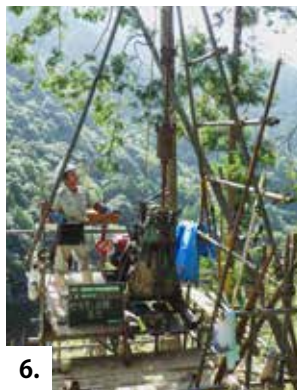
- 6. ボーリング・標準貫入試験状況
- 7. パイプ歪計挿入状況
- 8. 地表伸縮計設置状況

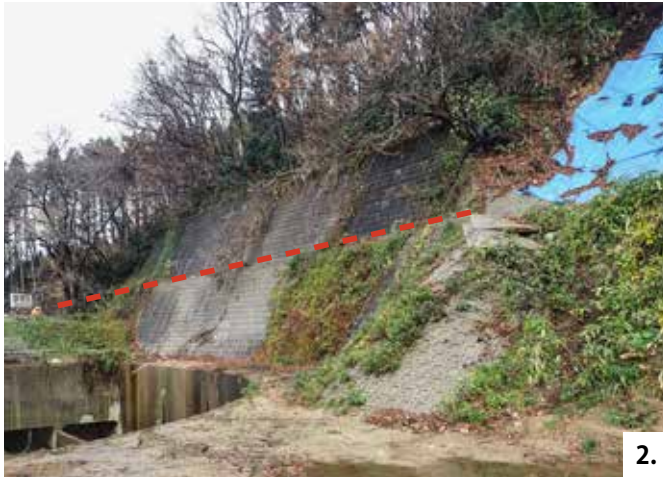
2. 作業道計画箇所。3. 作業道完成後の同箇所(上段擁壁の取り壊し)。4. 作業道横断図より抜粋。5. 作業道の路盤近景(下段擁壁の天端よりも路盤を 1.0m 下げている)。

当該斜面は、不安定な土層が比較的薄く今後起こりうる崩壊の深度は浅いと考えられるが、保全対象が近く対岸の国道から一望できる斜面であることから、安定性や耐久性および景観の保全に配慮して、砕内を植生基材により緑化した簡易吹付のり砕工を計画した。また、本工事を実施するにあたり資機材の運搬および残土処理等を行うため、施工地までの作業道の開設が必要となった。このため、現地の地形条件や施工性等を考慮し、作業道を計画した。具体的には、既設道路に隣接した国有林内の山腹斜面に対して、上段の擁壁を取り壊して車両の幅員を確保するとともに、下段の擁壁の天端より 1.0m 低い位置を路盤の高さとする事で車両走行時の安全性を確保する計画とした。

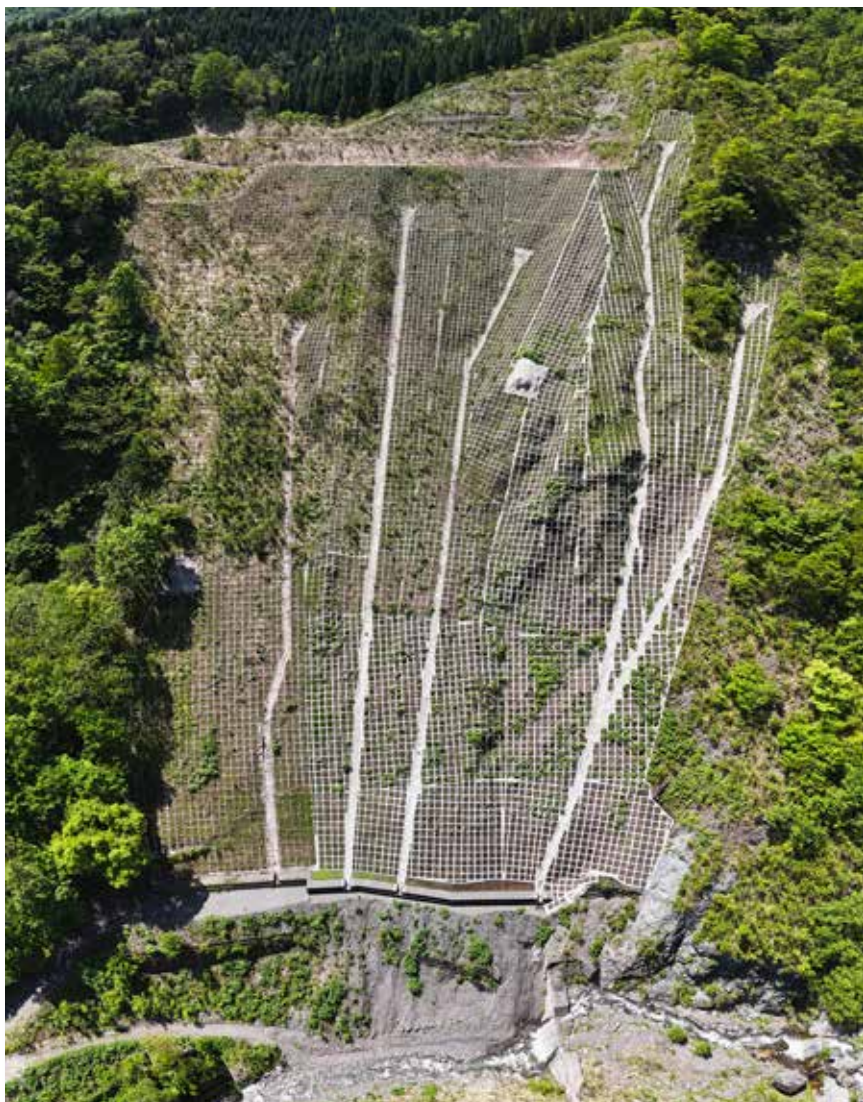
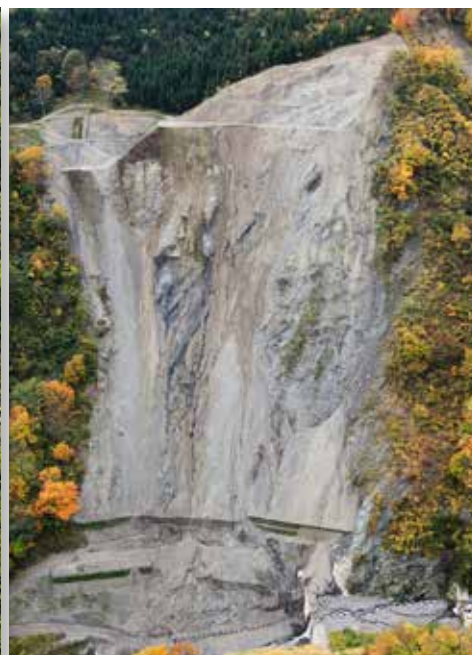
左) 施工後の山腹工全景。下部に土留工を配置し全面に簡易吹付のり砕工を施工。
右) 施工前。拡大崩壊により直下の溪流に土砂が流出した。

本業務ではこれらを踏まえ、斜面傾斜が 45 度以上の急斜面においてはのり切工により地形を成形したのち、簡易吹付のり砕工にてより強固に斜面の安定化を図った。施工においてはロッククライミングマシンによる機械施工により施工の安全性と効率化を図った。施工を終えた斜面は現在も安定し、植生の回復が進んでいる。

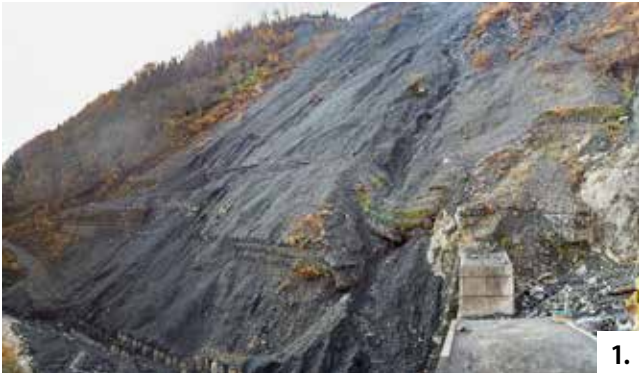
- 1. 施工前の崩壊地近景。
- 2. 簡易吹付のり砕工近景。

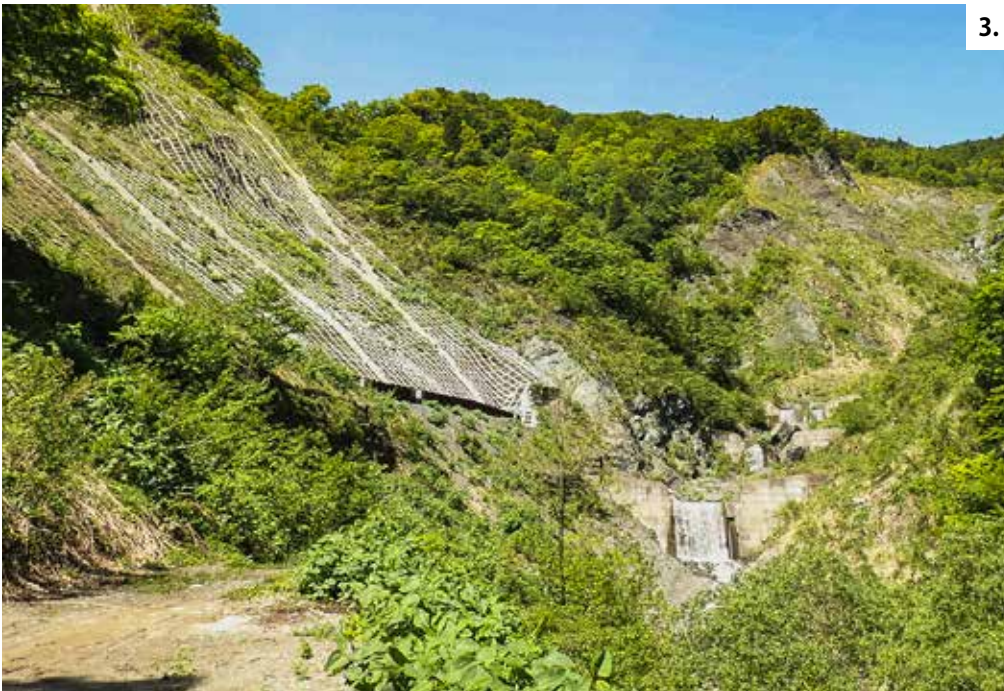
- 3. 施工後の崩壊地脚部。

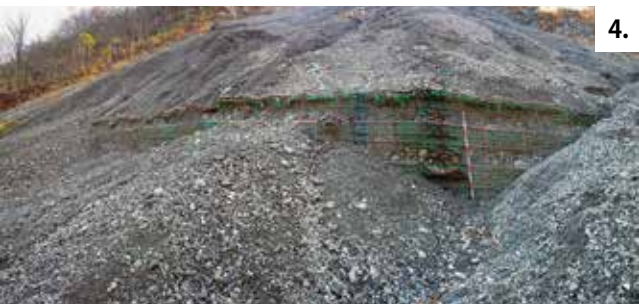
- 4. 被災した既設山腹工。
- 5. 山腹工最下部の大型かご砕工。

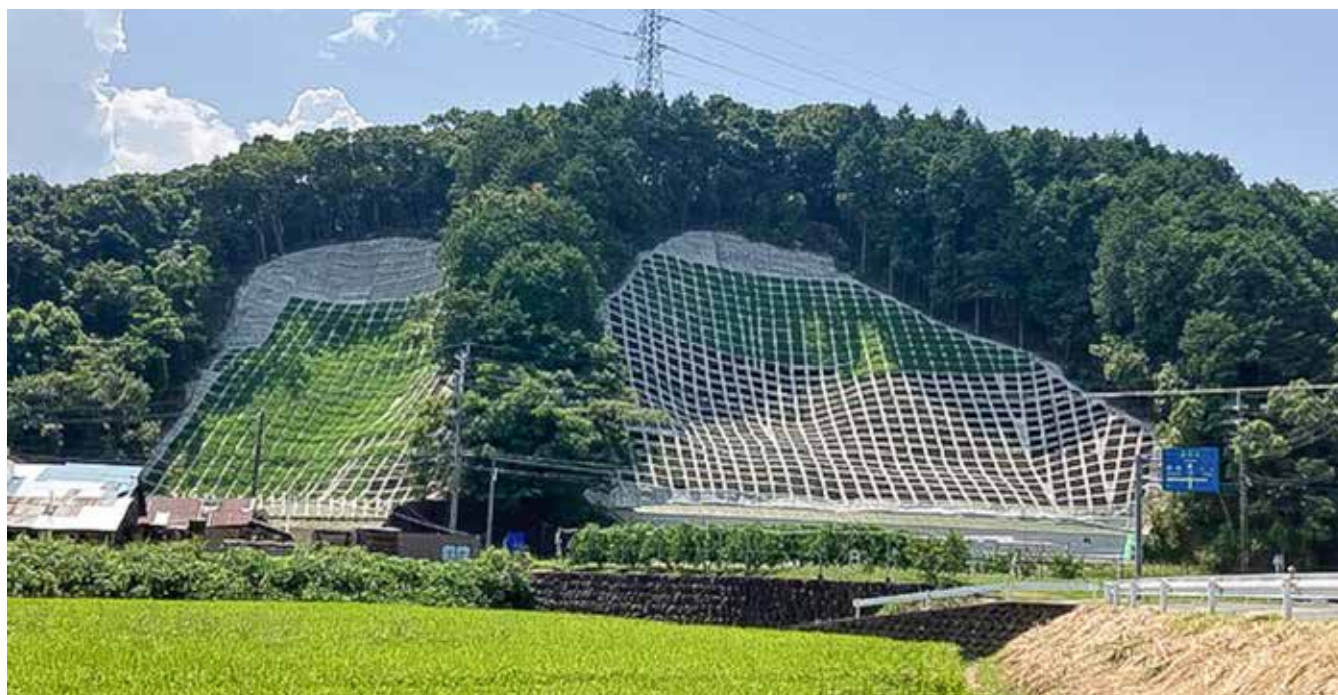
上) 復旧された治山施設。緑化の進むのり枠工。下) 再崩壊当時の施工地。斜面右側に既設のり枠工の残骸が見られる。

崩壊斜面には滑落して分断されたのり枠工の残骸が地山から浮いた状態で残っており、斜面中腹には残留土砂が堆積している。また、源頭部の滑落崖はオーバーハング状態にある。さらに脆弱な地質や急勾配といった地理的条件を有することから、今後の降雨により残留土砂の再崩落や拡大崩壊の危険性がある。このため、斜面全体の安定を図るための山腹工の設計を行った。基礎部には土留工を設置し不安定な土砂の移動を防止した。凹凸が著しい上部崩壊面はのり切工により整地した。のり切後はのり枠工と植生基材吹付工にて被覆して崩壊を防止した。さらに、土留工背面の表土流亡・侵食を防止するため盛土部には木柵工、伏工を緑化基礎工として配置した。

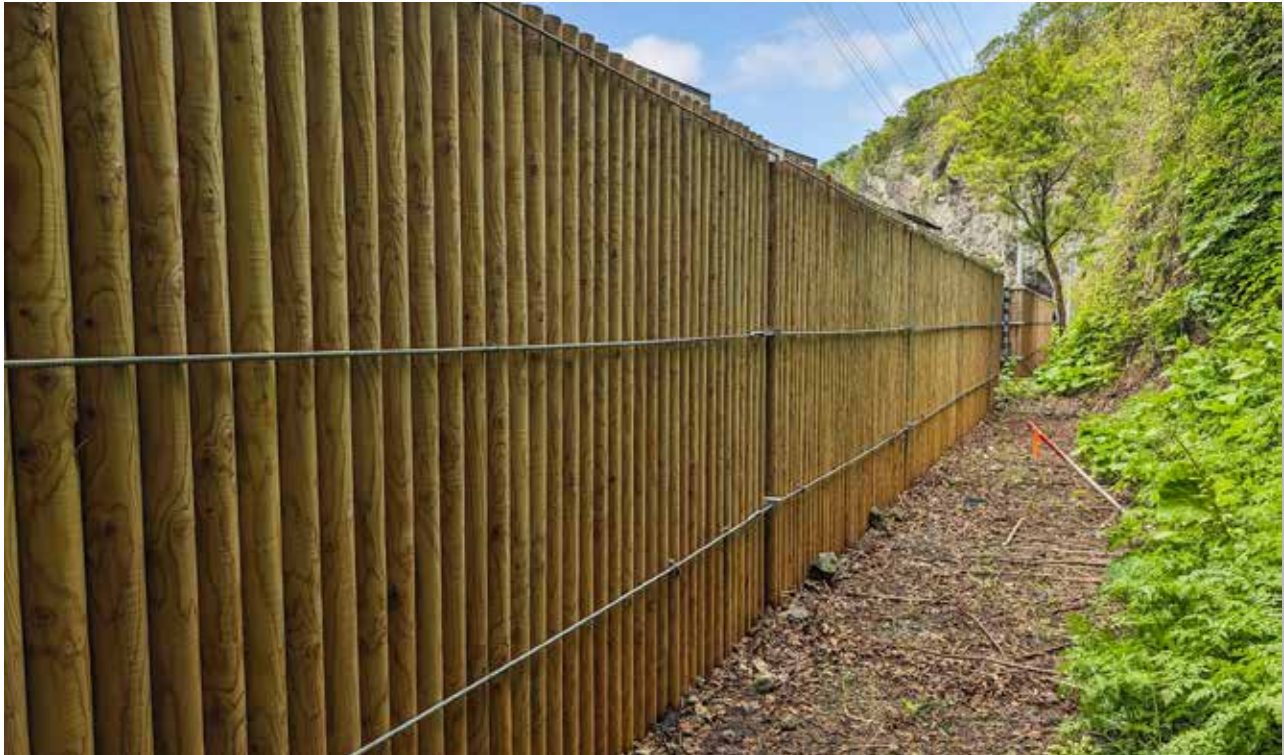
メイン写真、防護柵背面の間伐材利用緩衝材。1. コンクリート土留工と天端に設置された落石防護柵。2. 施工前の脱落した緩衝材(古タイヤ)。3. 間伐材利用緩衝材と取り付け治具。砂利層に接地。

緩衝材の選定では、木材利用推進および景観保全の観点から間伐材の利用を検討した。しかし、土留工の施工年度が古く衝撃荷重など安定計算が不明のため、古タイヤの重量以上の素材への変更は出来ないものと判断した。また、積雪などの荷重を計算上加味しているかなど、詳細が不明であった。このため、壁面材に治具を取り付け、緩衝材となる間伐材を接地させることにより背面地盤に荷重分散する規格とし、間伐材の緩衝材ブロックが土留工の上載荷重とならないようにした。接地による木材の水分吸収を少なくするため、碎石による排水層を接地面に敷設した。

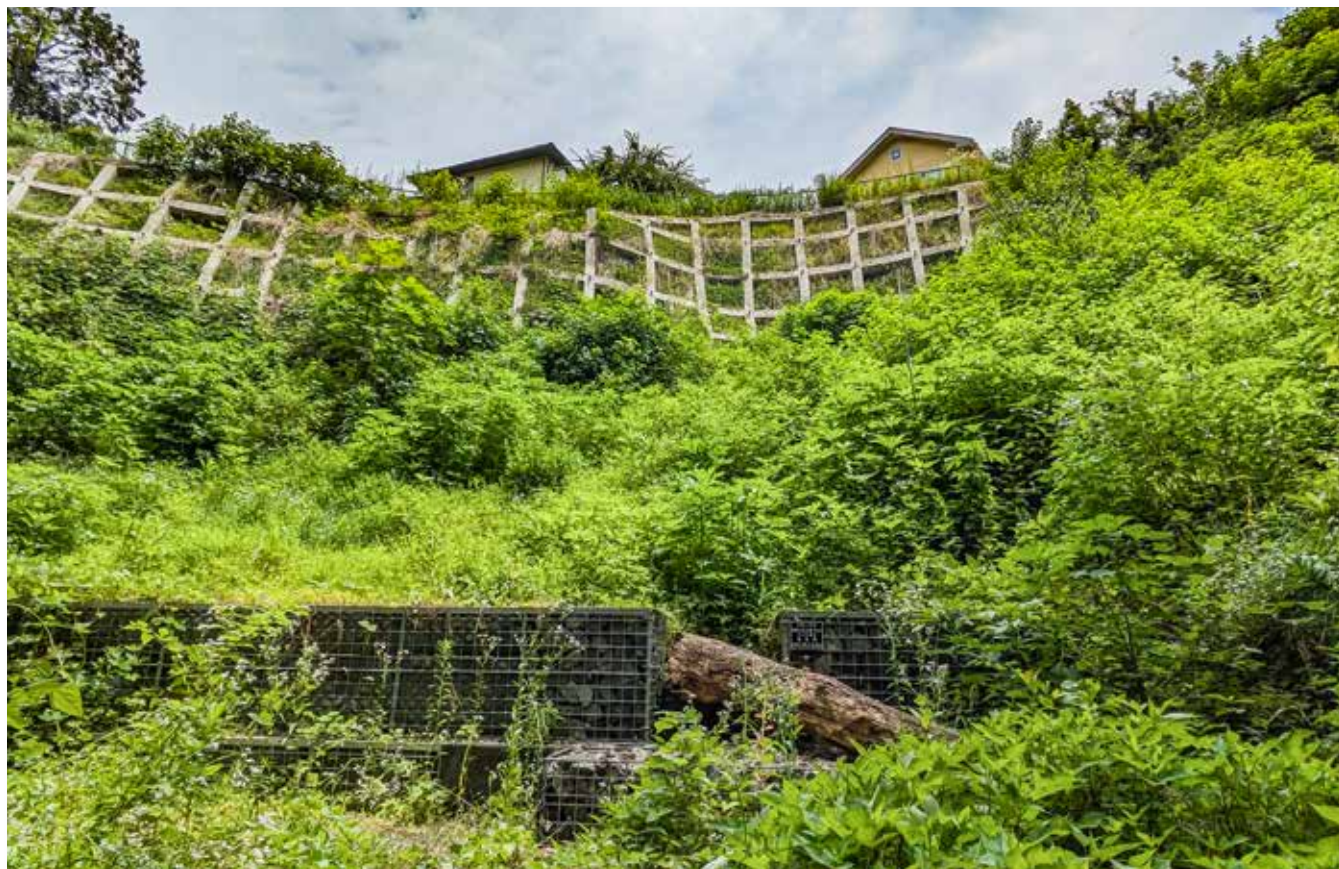
植生で覆われ斜面の安定が図られている対策工：
吹付のり砕工 + 鉄筋挿入工、土留工、筋工、伏工

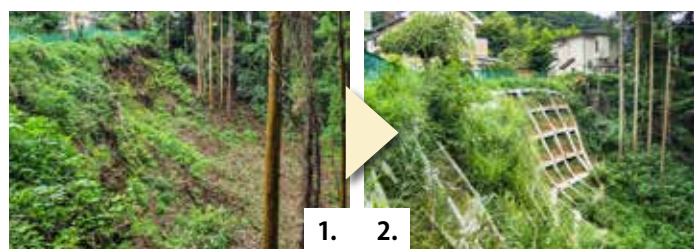
1. 2.

1. 崩壊状況。滑落崖の比高差約9m。2. 復旧状況。3. 施工前の調査地全景（上空より）。崩壊地が人家に近接。

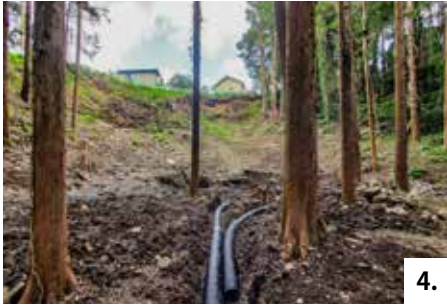
4. 斜面下部から見た調査地全景。崩壊地下部には流水がたまり地盤が軟弱化。5. 斜面下部の軟弱地盤の状況。6. スクリューウェイト貫入試験状況。7. ボーリング調査状況。

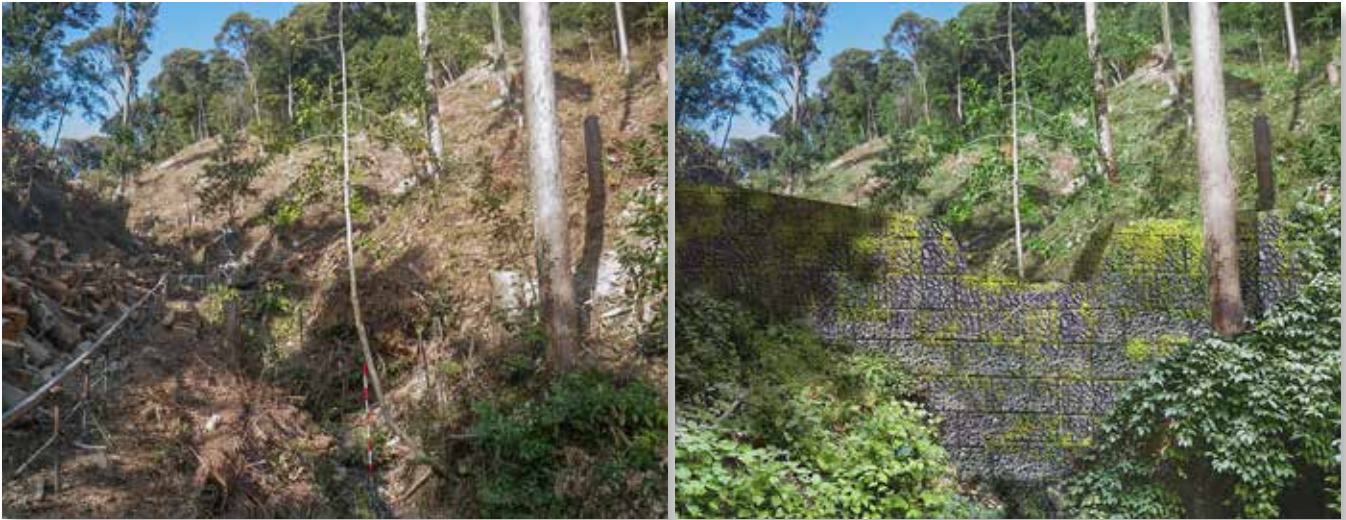
左) 荒廃溪流の調査時の状況。右) 治山ダム設置後の外観予想図。天然石残存型枠が苔むして周囲になじんでいる。

レーザー測量成果を活用したCS立体図を用いて斜面の安定状況を視覚的に解析し、地形環境・地盤変状の詳細な把握を行った。また、土砂流出シミュレーションにより、今後の斜面の崩壊の発生規模および土砂流出による影響や、必要な対策の規模を検討し、環境に配慮した適規模の計画を立案した。観光地である地域特性から景観保全型のダムを計画し、多孔質天然石パネルを用いた天然石残存型枠を採用した。採用にあたっては、設計図、製品写真、現地写真などを元に外観予想図を作成し、関係各位への説明を行った。

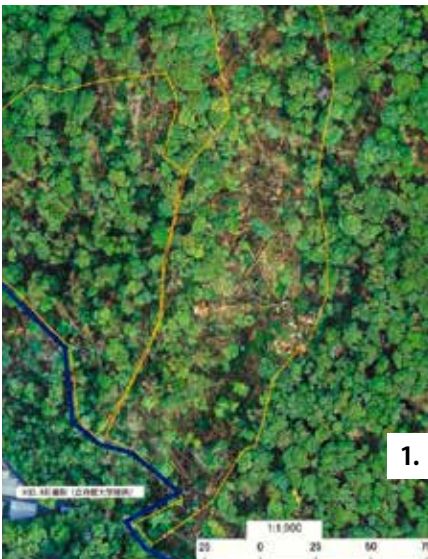
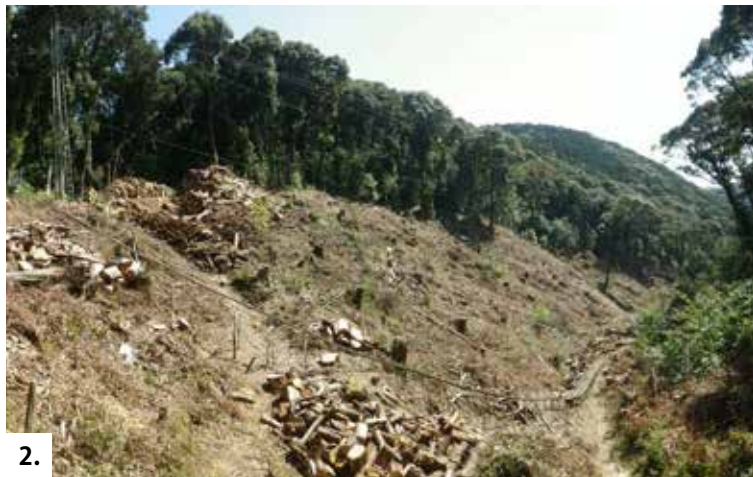
1. 荒廃溪流の風倒木被害直後の状況。
2. 調査当時の荒廃溪流の概観。

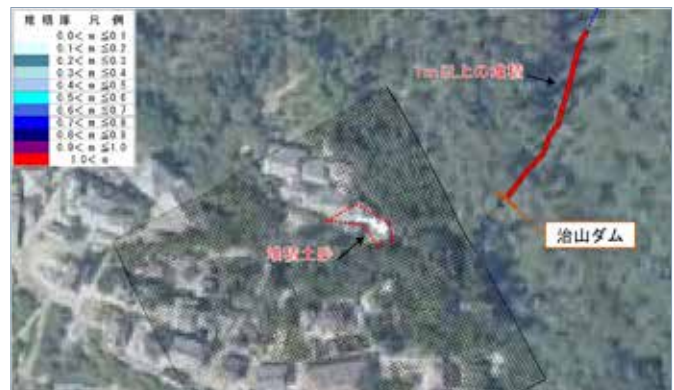
30分後の堆積土砂 (平面写真)
条件： 治山ダム有り (ダム地上高4m) 土砂量 500m³

現地調査やCS立体図などによる地形解析、学識経験者の意見等から、崩壊発生や土砂流出の危険性が懸念される溪流において、実際に崩壊が発生した際に土砂がどのように下流へ流出・堆積し保全対象へ被害を与えるのかを確認するため、土石流シミュレーションソフトを用いて被害想定を行った。

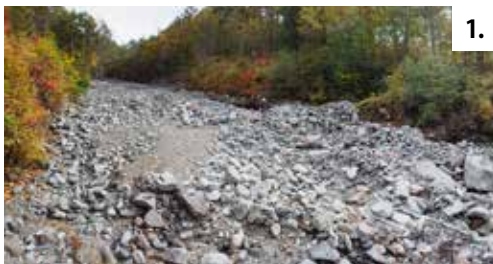
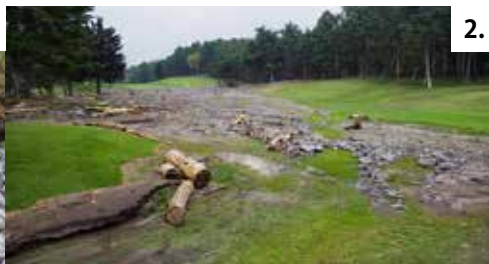
1. 施工前の荒廃状況。
2. ゴルフ場への土砂流入状況。

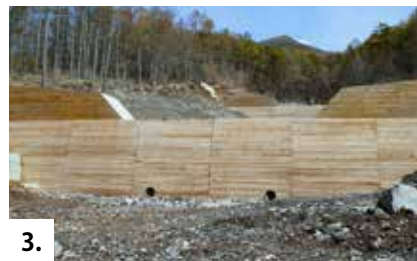
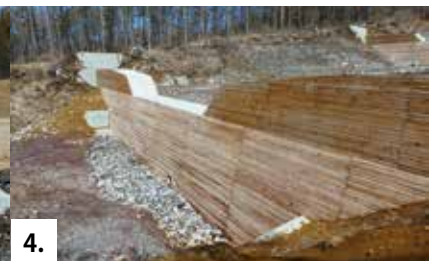
3. 施工後の整備状況。施設正面。
4. 同施設側面。

不安定土砂が残留する溪床周辺の地形は、全般に溪床との落差が小さく出水時等の乱流による林地内への土砂流入が確認された。また、溪床沿いに登山道や直近に林道が整備されていることから、ダム設置に伴う影響が懸念された。設計にあたっては、周辺の地形や登山道・林道等の位置関係を明確化し、治山ダムの高さや基数の検討やダム設置後の影響範囲、ダムの形状（袖部の屈曲）など、多角的な視点から総合的に評価し、ダムサイトを決定した。

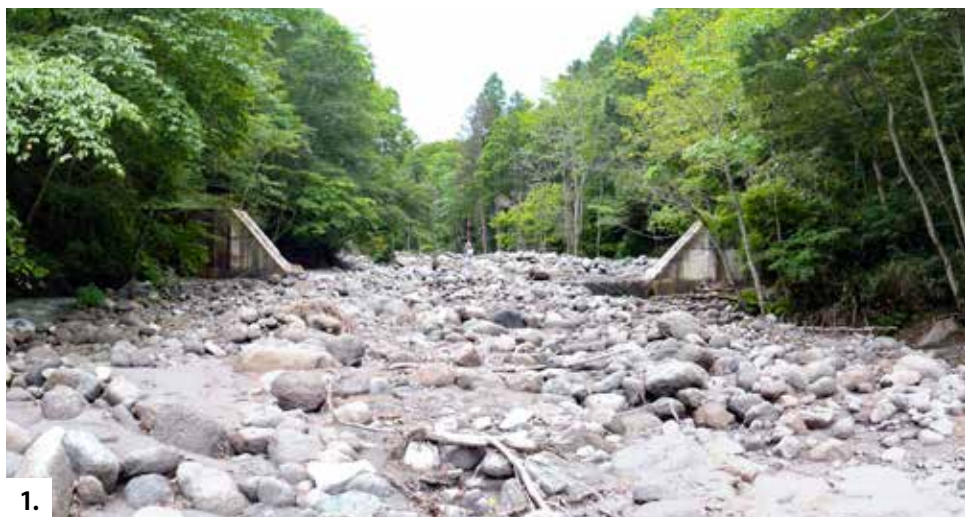
メイン写真. 増厚および嵩上げ後の H1 既設治山ダム工。
1. 土石流で埋没した H1 既設治山ダム工。

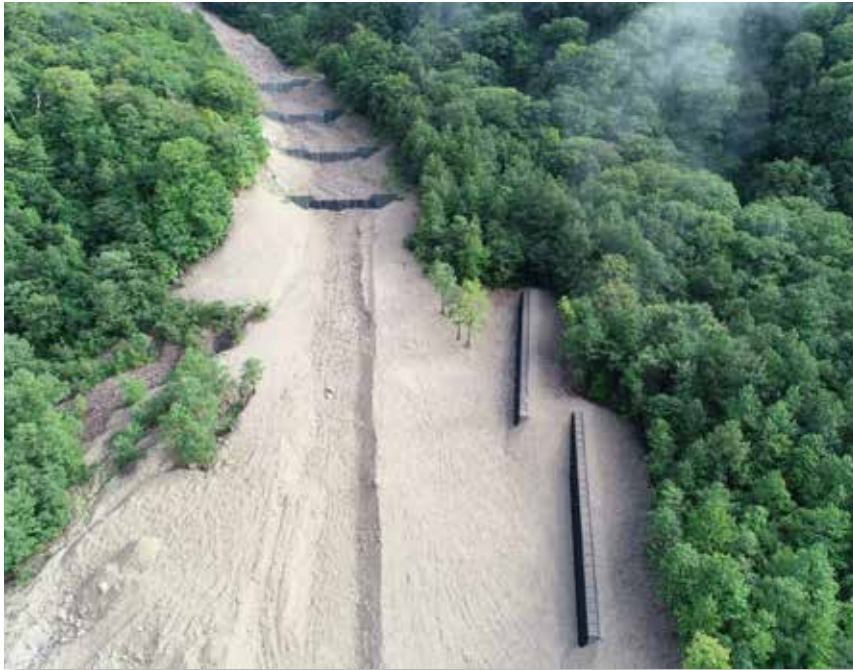
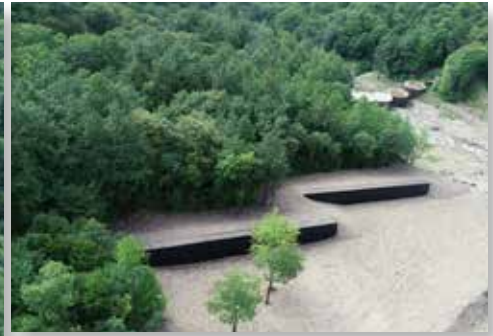
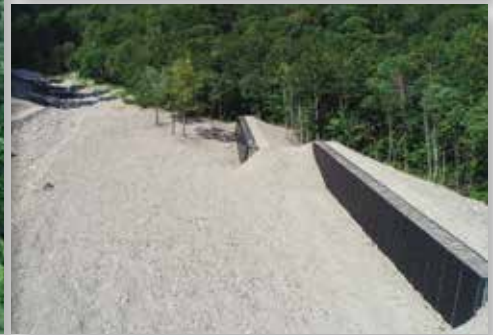
左) 施工完了時の全景(令和4年)。
4基の床固工と2基の導流堤。
右上) 上流側より導流堤を望む。
右下) 下流側より導流堤近景。

扇状地の土砂流出防止対策として、扇頂部より下部に流路の規制および不安定土砂の抑止固定を図るための床固工4基を階段状に設置するとともに、扇中央部から扇端部にかけては土砂を安全に下流谷止工まで導くための導流堤2基を設置した。工種は、現地発生材(礫、転石)の活用および不等沈下にも対応可能である鋼製枠構造を採用した。なお、鋼製部材は、土砂移動が激しい溪流においては土石等の衝突による変形・損壊が懸念されるが、当設計では補強材(H形鋼)を敷設し強度を高めるとともに、床固工の袖部は土石の直撃により破壊されないよう埋め戻して保護した。

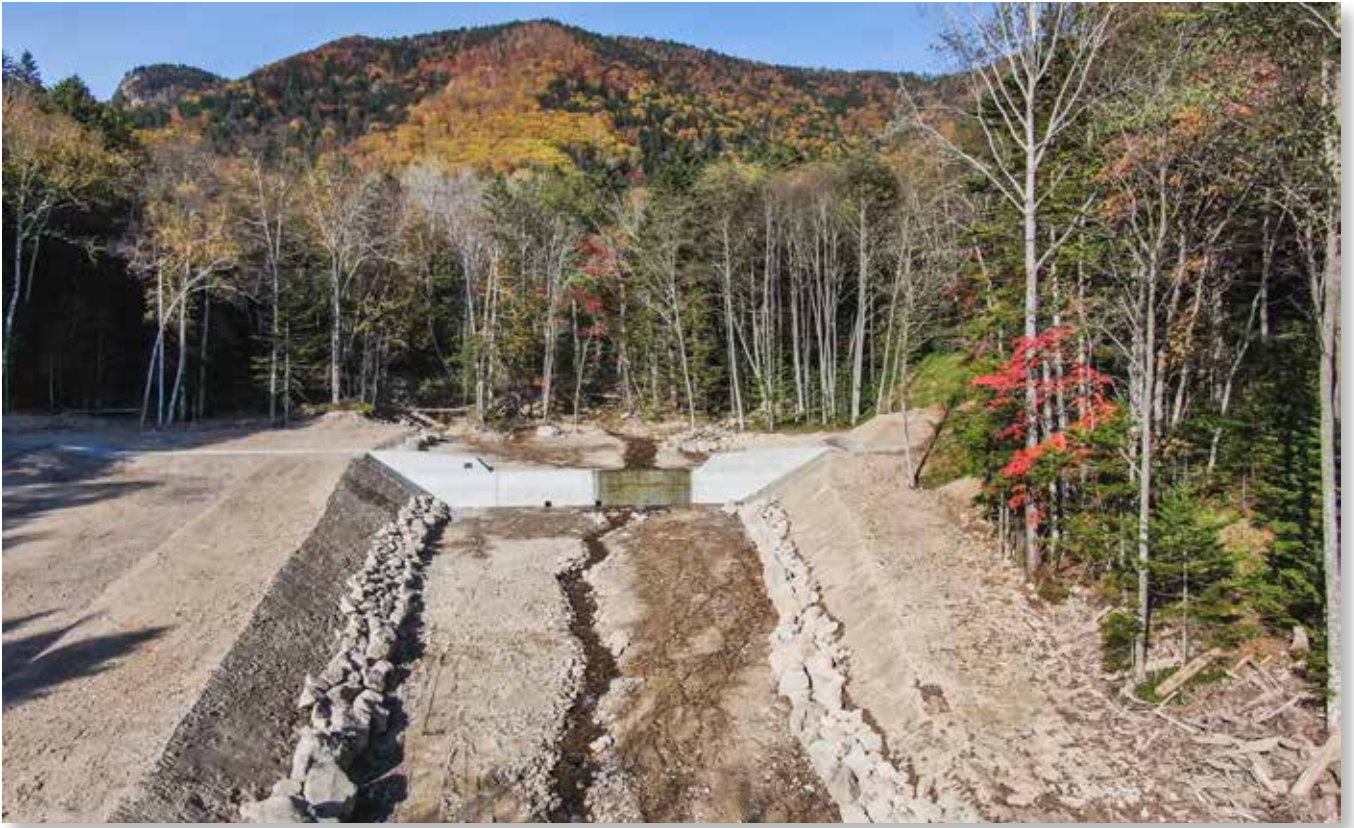
メイン写真、治山ダムと自然石護岸の土堤。1. 破壊された森林公園の被害状況。2. 破壊された既設治山ダム。奥は森林公園。

- 渓流水の流心を固定して乱流による溪岸侵食を防止することを目的として、治山ダム工を計画した。渓流水は増水すると森林公園に流入する線形であったことから、流心方向を偏心させる計画とした。
- 治山ダムの上下流には、土堤と自然石による護岸を連続させて、公園を保護しつつ下流まで導水した。

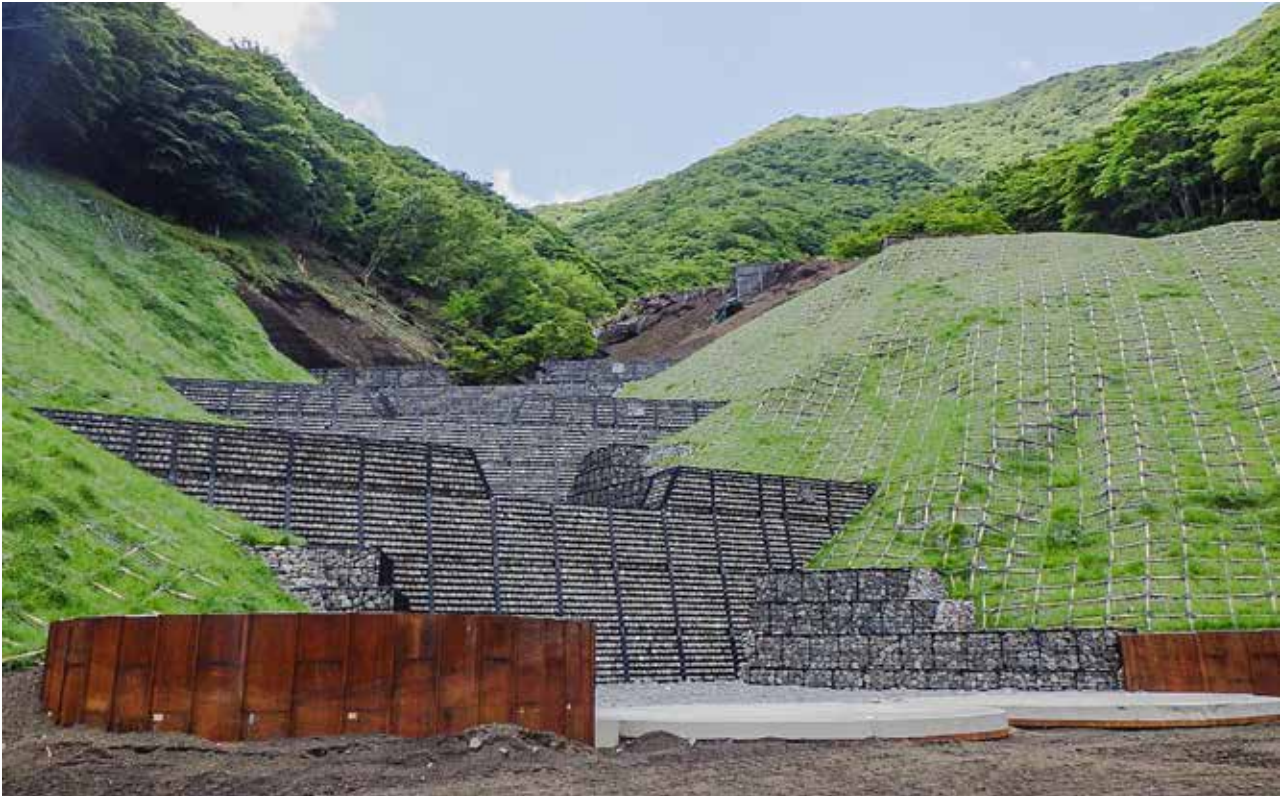
メイン写真、施設完成後の全景。最下流が鋼製板セルダム、その上流は鋼製自在枠ダム。1. 既設流路工の被害状況(施工前)。2. 施工後の状況。

調査地の地質は、主に火山噴出物であるスコリアで構成されている。スコリアは比重・粒径が小さく保水性が高いため、侵食を受けやすい性質を持っている。このため、完成後の基礎地盤の不同沈下に加えて施工中にも床掘の切取斜面が不安定化する懸念があり、フレキシブルな構造を有し堤体を早期に施工できる鋼製自在枠構造を採用した。また、工事に伴う発生土の処理場の確保が困難であったことから、多量の現地発生材を中詰材として活用できる鋼製板セル構造のダムも併せて採用し、工事敷地外への発生土の搬出を抑制する計画とした。

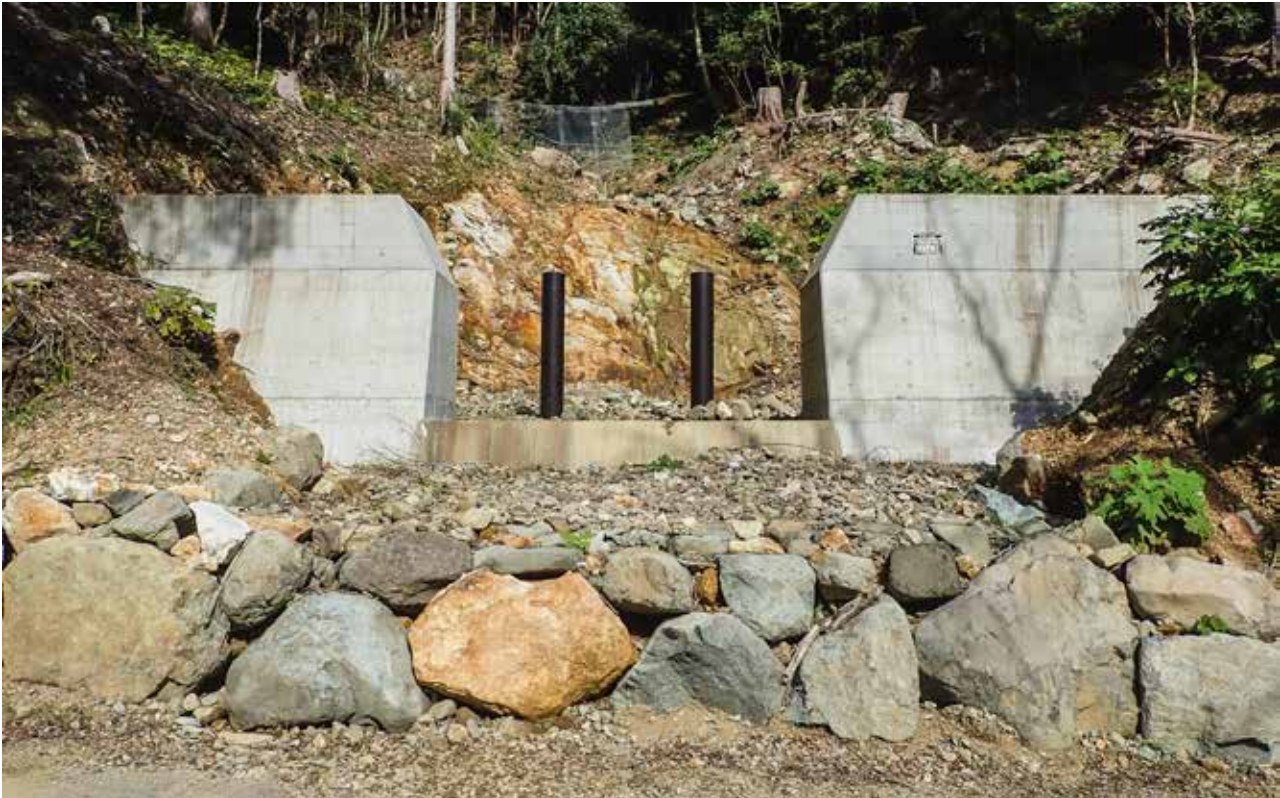
メイン写真. 脱着可能な鋼管を持つスリットダム。1. 施工前の設置箇所状況。2. 災害発生直後の被災状況。流出した土砂や流木によって一時的に荻ノ入川に土砂ダムが形成された。

対象地は、急勾配で川幅が狭い小規模な溪流であり、十分な流木捕捉スペースを確保することが困難な地形であった。このことから、今後流出が想定される流木量を把握し、施設の施工に合わせて河床整理を行うことで、必要とされる流木捕捉量を確保する計画を行った。また、流木捕捉工は、完成後も継続的な維持管理を必要とする施設であるが、現地条件から管理用道路の開設が困難であったため、スリット部に脱着可能な鋼管を採用することで、捕捉流木の撤去作業において施設下流側からの作業で対処可能な構造とした。

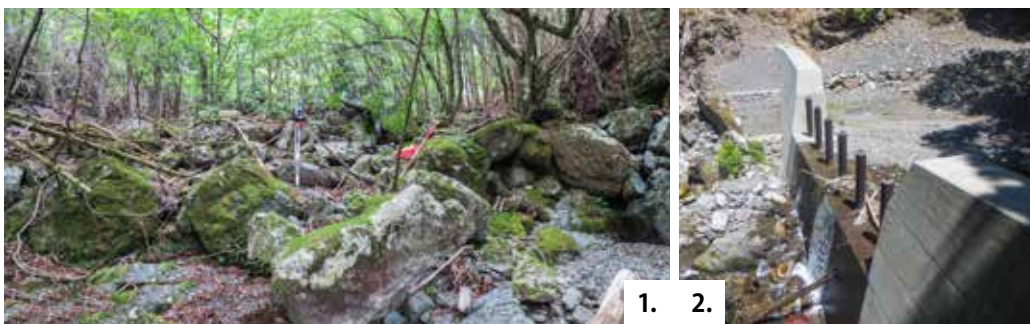
1. 施工前のダムサイト
2. ダム透過部

- ダムサイトの選択においては、多くの流木が補足できるよう溪流幅の広い箇所を選定し、かつ施工中の資材置場や溜まった流木の除去作業が行えるヤードを確保できる位置を選択した。
- 透過部の鋼管の規模や間隔を決定する際には、風倒木の直径および流木長を現地において調査し、決定した。
- ダムの基礎部の高さは、根入れやダムサイトの地形、不安定土砂の抑止等を考慮し、決定した。

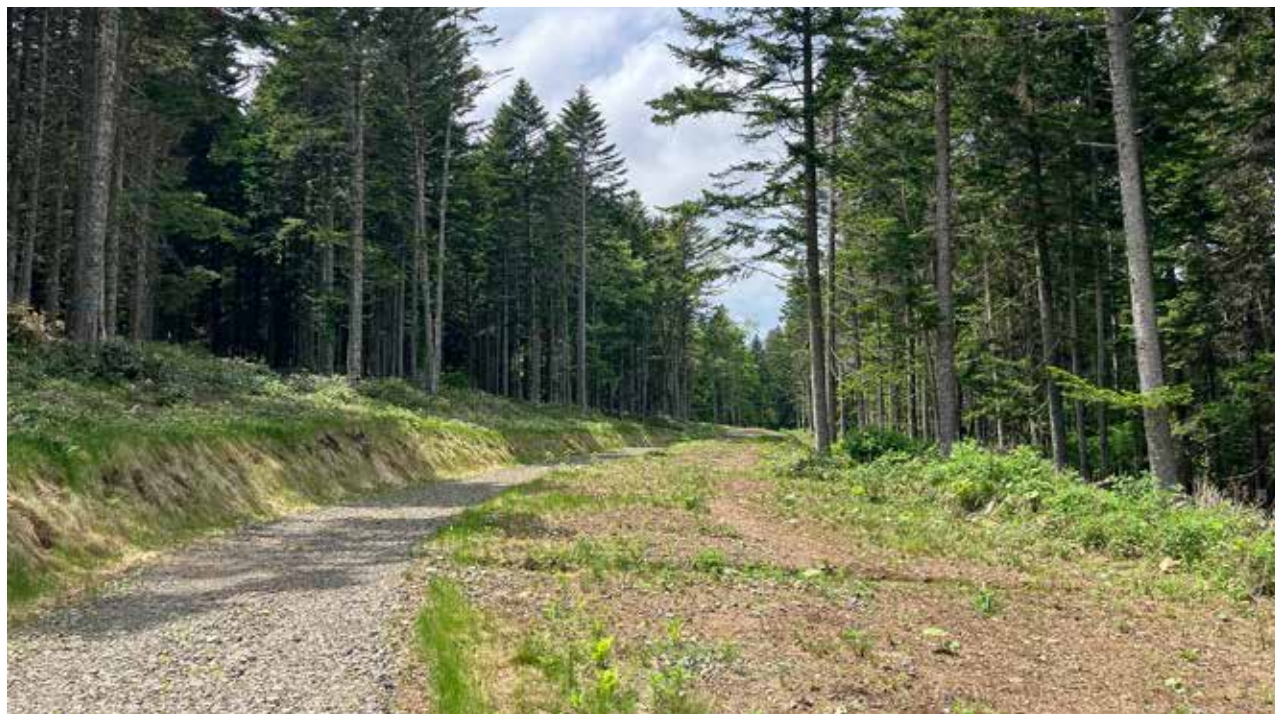
メイン写真. 低のり面高を優先し、建設コストを抑えた路線計画。右側は林業作業用施設。1. 沢渡り箇所と既設集材路取付工。排水施設はコルゲートパイプ I 型 φ 1.35m。2. 既設土場跡地を再活用した林業作業用施設。

- 縦断・土工計画においては、土量図（マスカープ図）による検討を重ね、大規模な土工量の発生および移動を抑えることで低コストを確保できる路線とした。特に沢渡りの前後区間は、溝渠工に必要な盛土量を直ぐに確保できる土量バランスの取れた線形とした。
- 既設土場跡地を再活用することで、林業作業用施設に必要な盛土量の低減および運搬距離を抑えた計画とした。
- 既設集材路跡地を極力再利用して、改変面積を抑えた線形とした。
- 鞍部などの平坦地を通過する区間においては、地表面水の処理が重要となるため、路面排水工および路床暗きょ工を適宜設置し、排水処理は素掘側溝で適切に導水して、路面の安定を図った。

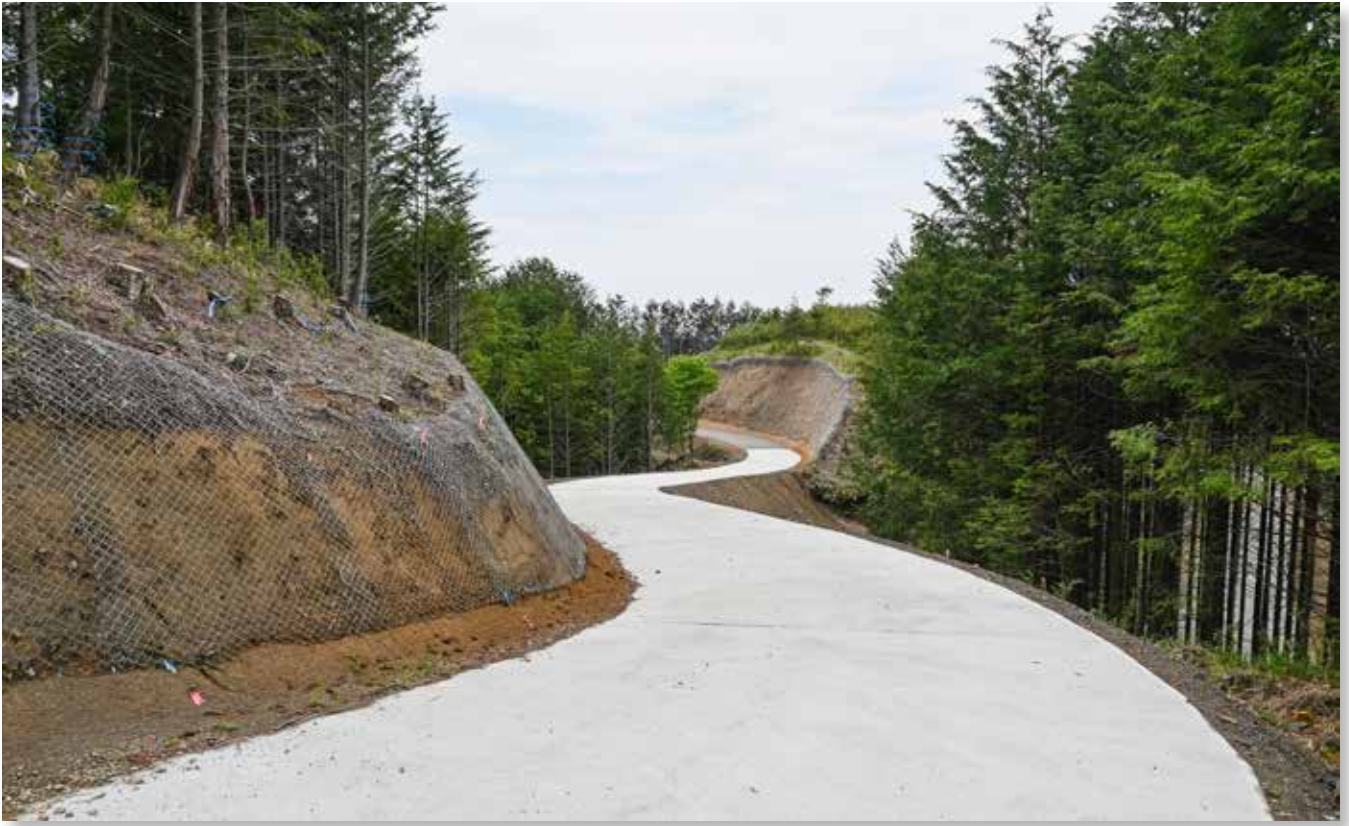
メイン写真. 稜線の鞍部通過箇所。急勾配を避けるため既設作業道を盛土しながら小尾根に迂回した。

- 既設作業道を有効利用する線形とすることで、土工量の発生を削減するとともに土留工や排水施設等の構造物の少ない路線を計画した。
- 林業専用道においては、縦断勾配の制約が森林作業道よりも厳しい。このため、既設作業道で14%を超える急勾配区間は、縦断勾配を林道規程内にするために、尾根を回り込むように迂回する線形として、緩い勾配で既設作業道に取り付けた（メイン写真参照）。

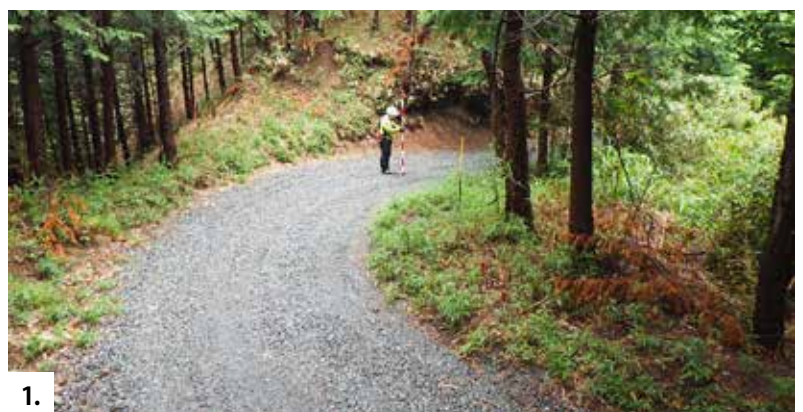
1. 施工前の既設作業道。

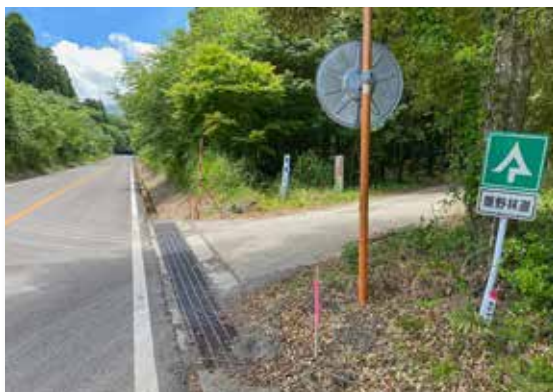
左) 環野林道起点風景。本線は宮崎県道 1 号線より分岐する幹線林道である。右) 起点部において車両軌跡図を描き、実際の交通状況をシミュレーション。

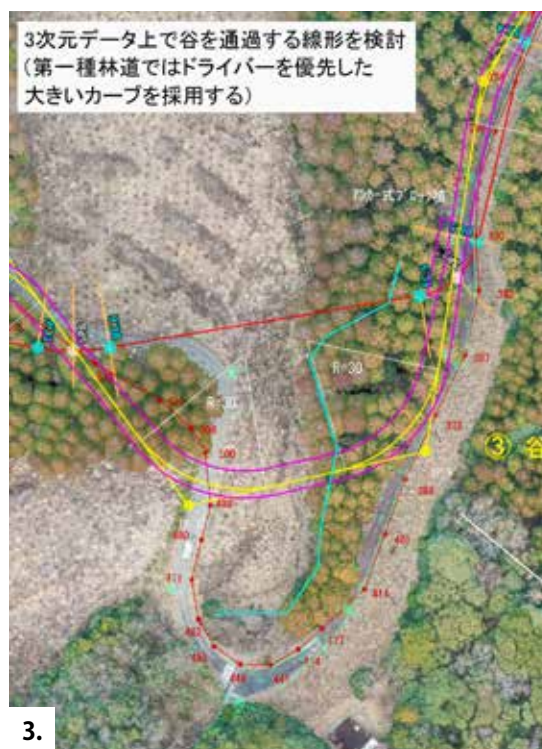
1. 2.

1. RTK-GNSS による調査。2. アンカー式ブロック積構造図。製品と裏込材が支圧支持効果により一体化し、土圧に対して強度の高い構造体を構築する。コンクリートブロックによる施工と比較して CO2 排出量は 89% も削減できる(アンカー式空積工法研究会 HP より)。3. セミトレーラー軌跡図。TREND-POINT と TREND-ONE を連携し、3 次元データ上で中心線形を検討している様子。

林道規格構造の拡大のため凹地形部への擁壁設置もより多く必要となり、その規模も大きくなるため、森林土木構造物標準設計を用いた設計における工法検討を行った。本線では谷部を通過する箇所の下流側の路側構造物としてアンカー式ブロック積を計画した（のり勾配 1:0.4、高さ H=6.0m、延長 L=41.7m）。本工法は、重力式擁壁やブロック積擁壁と比較して透水性・施工性および経済的に優れており、直高も 8.0m まで計画可能な工法である。

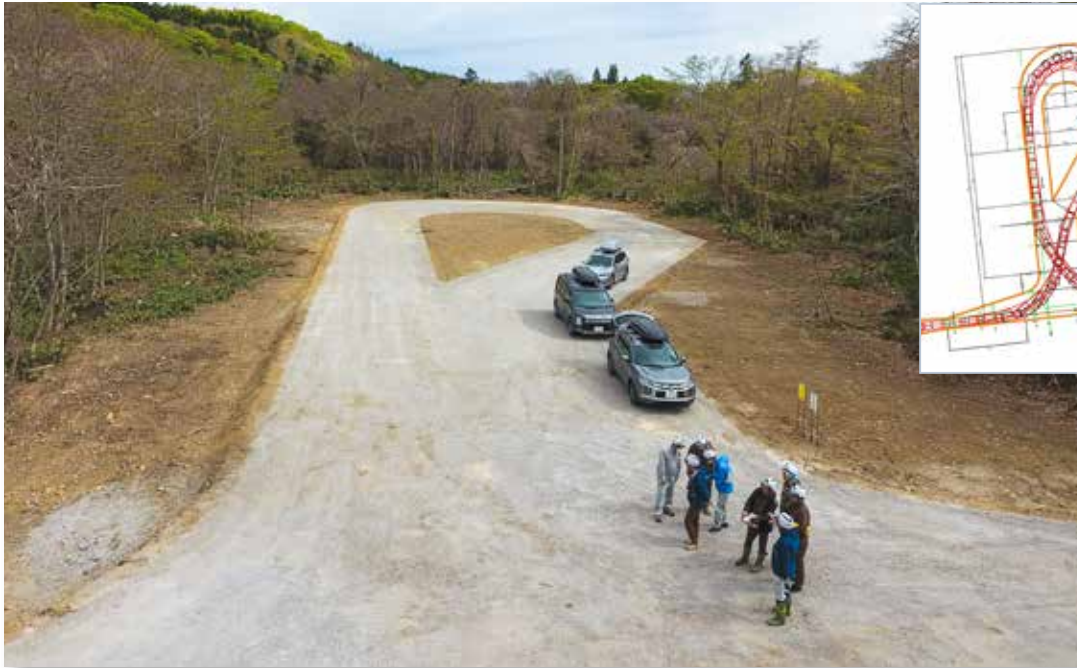
右) セミトレーラ旋回タイプ車廻し。左) 車両軌跡図による検討。

改良のための現地地形把握・走行軌跡図によるシミュレーション 中心線設置に先立ち、地形測量から林道幅や既設構造物を図化し、机上で現道の幅員と緩和区間長の修正が可能であるかを検討した。この規格の緩和区間長は23mと規定されているが、既設林道を最大限活用するため、同一方向の複合曲線区間では走行軌跡図を用いて設計車両が路線外にはみ出さないよう計画した。背向曲線区間については、規定の緩和区間長を確保できる線形を設定した。また、既設擁壁やコルゲートアーチなどの改築が困難な大型構造物を通過する際、幅員を確保できるよう前後の線形を調整した後、この結果を基にIP点を逆打ちして中心線を設置した。

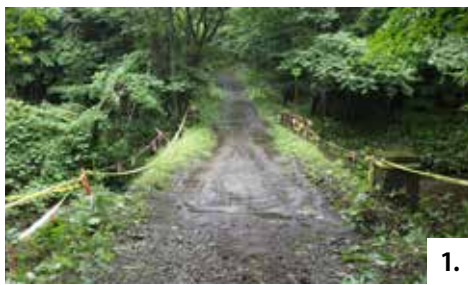
1. 老朽化した橋梁：老部川（おいっべがわ）に架設された老部川橋（昭和36年施工）。2. 新規橋梁：橋長L=22.2m 設計荷重245kN（A活荷重）鋼単純合成板桁橋。

令和3年度に、東北森林管理局では初めてのケースとなる第1種2級林道（現道改良）の測量設計業務を受注した。現在、大径材を含む多くの木材を一度に運搬できるよう車両の大型化が進んでいる中、安全に走行できる路網整備が求められている。第1種2級林道は設計車両がセミトレーラ（全長16.5m）の高規格林道であり、拡幅量、緩和区間長等、従来の第2種2級林道と比べ大きいため、これらに適應できる中心線形の計画が必要とされた。また、路線内の橋梁は、架設から60年が経過して老朽化が著しく、設計車両の荷重が大型車両の245kN（A活荷重）に対応できないことから、橋梁の架け替えも必要となった。

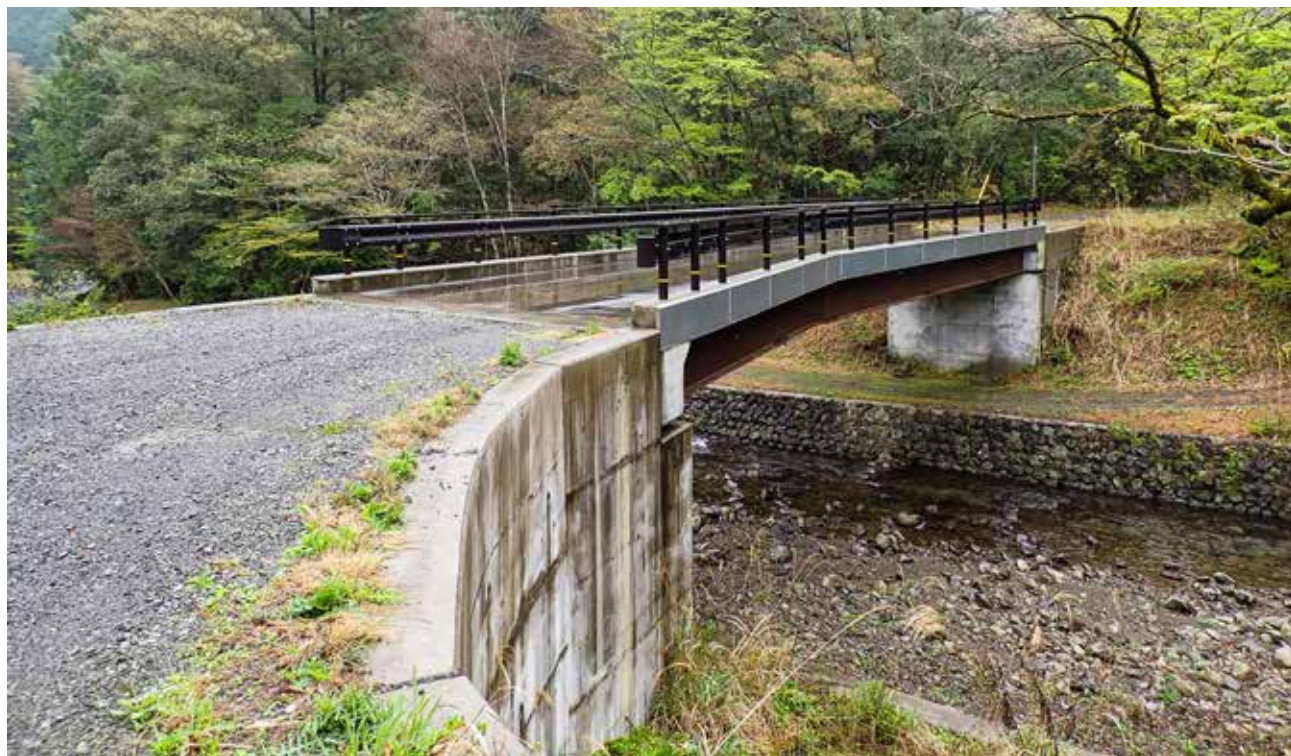
メイン写真. 1 径間の新落合橋。両端が橋台に支持される一連の上部構造を持つ。1. 架替え前の 3 径間の落合橋。2. 手前右側が枝桁部。幅員を広げず曲線拡幅に対応した。3. 主桁と合成床版を一体化させた合成床版桁を採用し、横変位拘束構造とした。

- 工事費と仮設費を加味した比較検討により最も経済的な 1 径間の合成床版桁橋に決定した。
- 地形上の制約により橋梁が半径 12 m の曲線拡幅に入るため、経済性を考慮し枝桁を採用し、幅員を最小限とした。
- 落橋防止システムを省略し経済的な設計とした。林道技術基準に則り、十分な桁かかり長を確保、両端が橋台に支持される一連の上部構造および、主桁・合成床版を一体化させた合成床版桁により、落橋防止構造および横変異拘束構造の設置を省略可能とした。

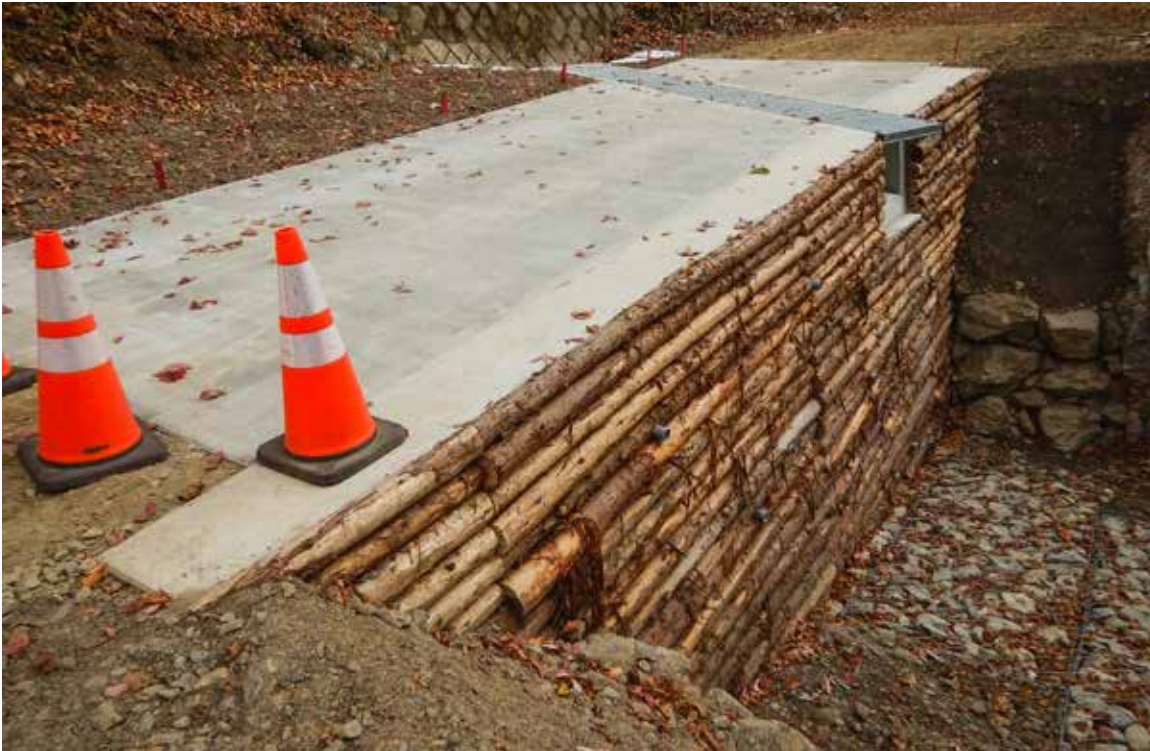
メイン写真、強度に優れた重力式コンクリート擁壁工。景観に優れた丸太残存型枠。奥の左側が横断溝呑口。1.被災時の様子。盛土が失われ路体が流失。2.集・排水能力の高い呑口と横断溝。

- 今後の集中豪雨時に再度被災しないように、現林道および排水施設との整合性がよく耐久性に優れる路側タイプの重力式コンクリート擁壁工を計画した。
- 排水施設の呑口は、今後の豪雨時の流水を確実に横断溝に導水するためにコンクリート土のう積で集水する計画とした。
- 重力式コンクリート擁壁工の型枠は、木材利用の推進および景観に配慮した丸太残存型枠を採用した。

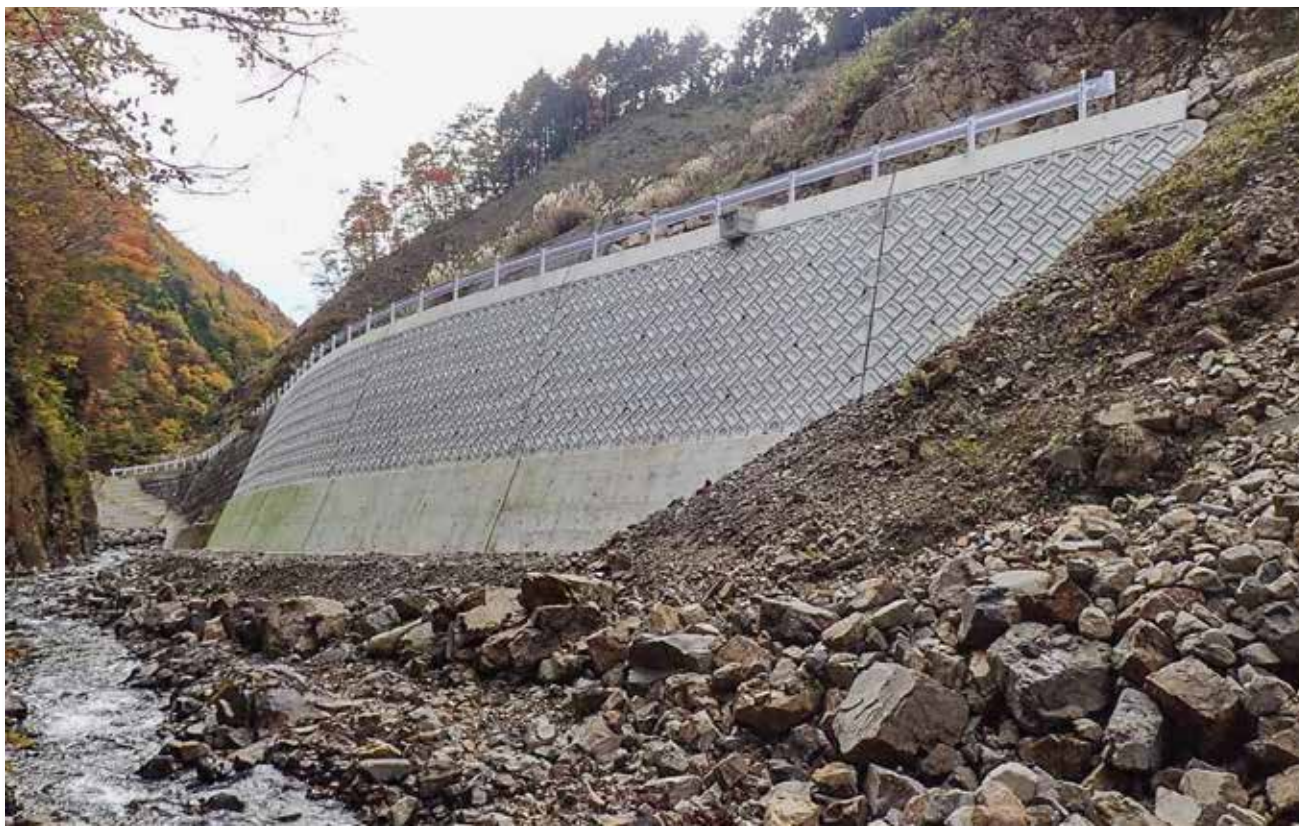
メイン写真. 施工後の路側擁壁を上流側より望む。1. 同箇所着工前の状況。2. 測量中の様子と倒壊したブロック積擁壁工。路面より上部は既設の山腹工施工地。
