森林テクニクス
事業実績事例集

株式会社 森林テクニクス

のり切工・ボーリング排水工・地山補強土工・のり砕工・土留工・治山ダム
 民有林直轄治山事業（紀伊田辺地区：下モ谷西側区域）

薬師岳地区災害関連緊急事業測量・設計業務

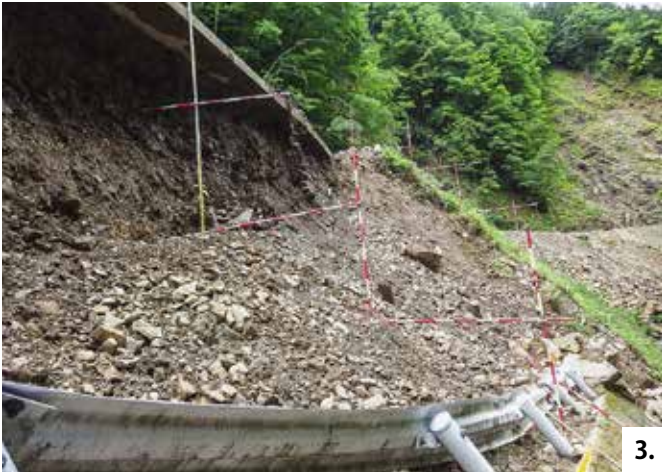
3. 大きく失われた路体。4. 構造物設置のための床掘(掘削面)の安定のため、モルタルで補強したうえでコンクリートを打設する。5. 擁壁工上部施工中。6. 2段式擁壁工完成。

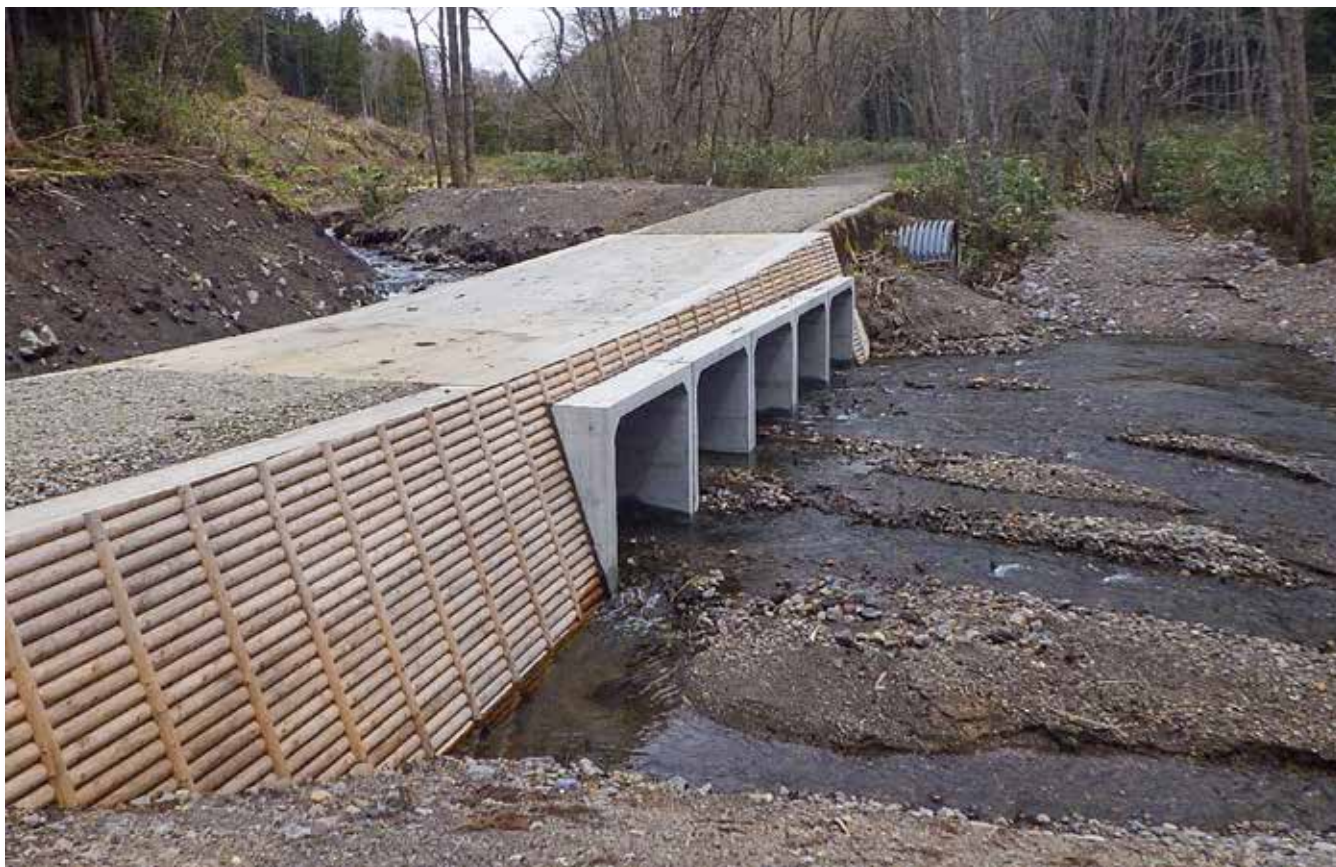
メイン写真. 冷川2号施工後の状況。

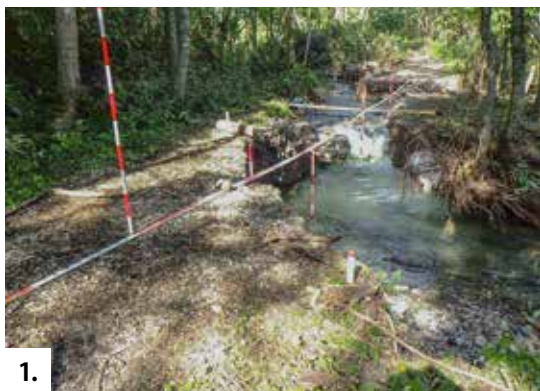
1. 同被災状況。2. 同計画図

令和4年8月2日から3日にかけて、秋田県鹿角市十和田地区において梅雨前線や低気圧の影響で線状降水帯が発生した。調査地周辺では、最大24時間雨量180.0mm、最大時間雨量43mmの猛烈な雨となり、秋田県鹿角市に所在する冷川林道において2箇所の林道災害が発生した。原因は、土石の流出により1号箇所（起点側）のヒュームパイプと2号箇所（終点側）のコルゲートアーチが閉塞したため、越流によって両箇所とも路体流出を引き起こした。この林道を軸として令和4年度以降、間伐等の森林整備事業が実行される予定であり、事業の円滑な実行のため早期の復旧が求められた。

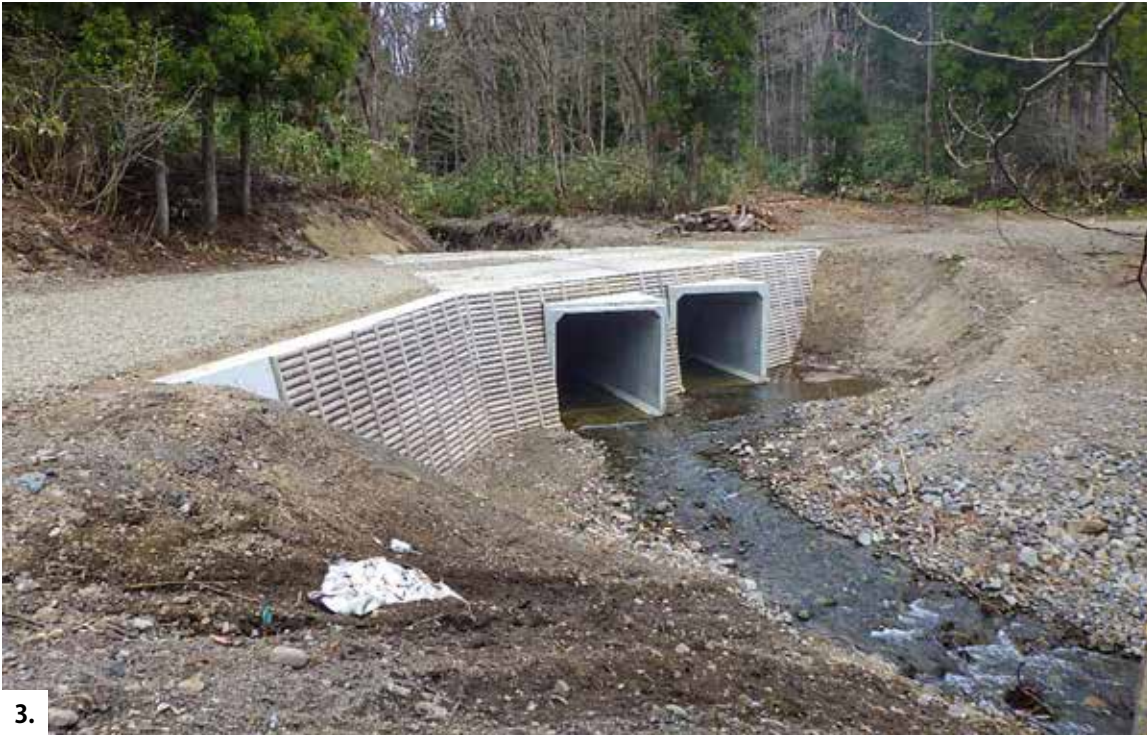
- 3. 冷川1号施工後の状況。
- 4. 同被災状況。5. 同計画図

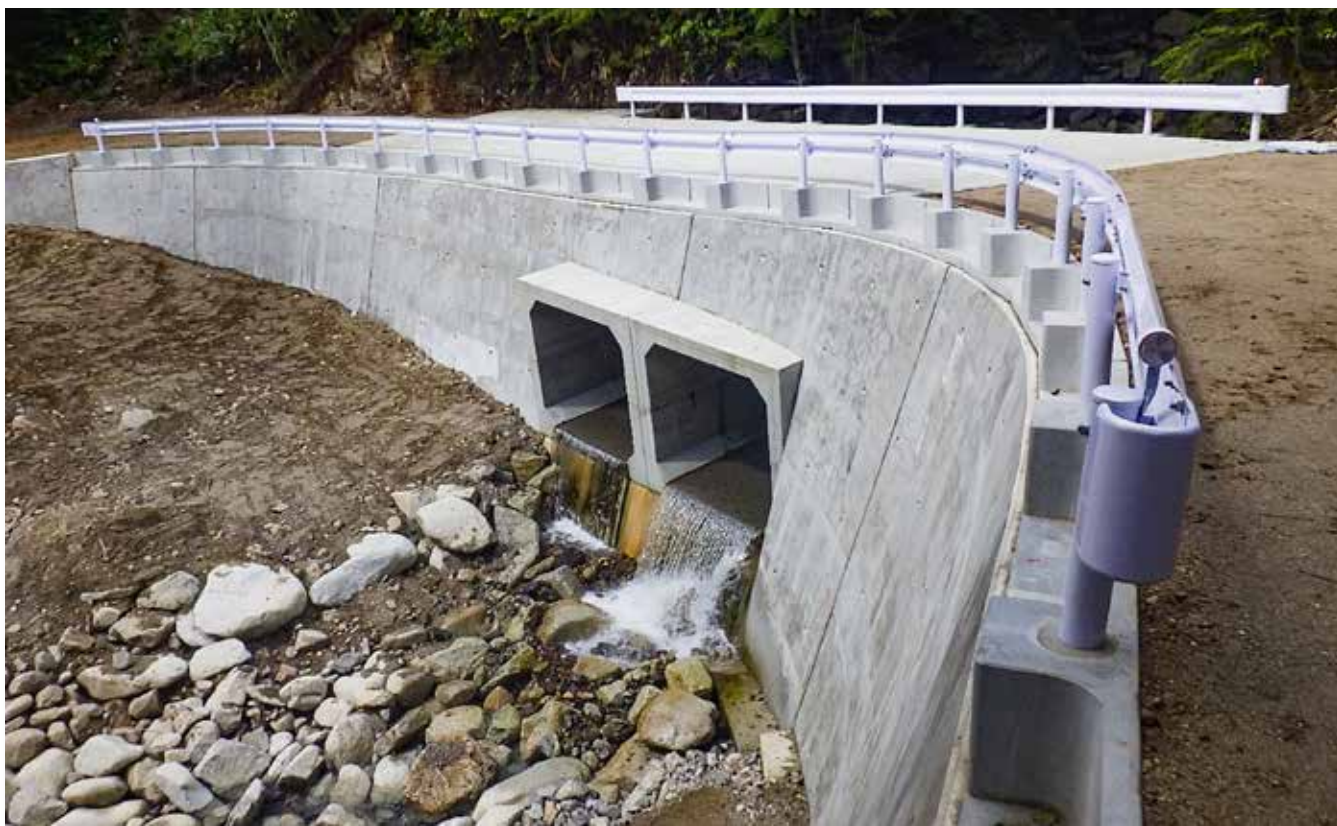
メイン写真。復旧した林道。終点側より。1. 同被災状況。2. 流失した路体。奥（終点側）の山側に擁壁工がある。3. 被災したコルゲートパイプ。

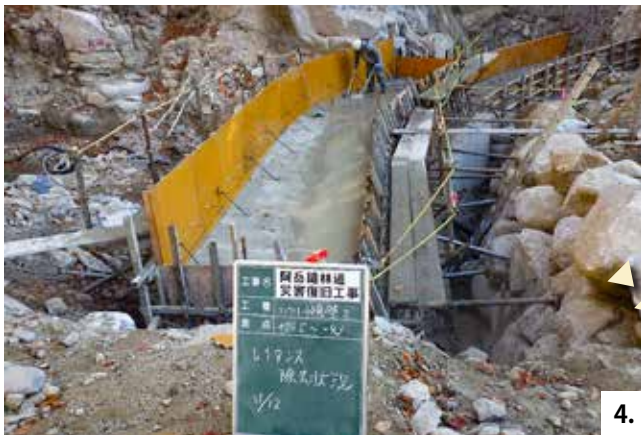
4. 施工状況。擁壁基礎部打設。5. ボックスカルバート敷設状況。6. 7. 擁壁工施工状況。8. 完成した擁壁と排水施設。9. 復旧した林道(起点側より)。

復旧に際し、被災したコルゲートパイプ、路面舗装および路側擁壁を撤去する必要があったが、終点側の近接する切土のり面には被害が及んでいないコンクリートブロック擁壁があり、これを活かした設計で復旧する前提とした。路面はコンクリート舗装工とし、路側擁壁は、河川との高低差が比較的事あることから、上・下流を重力式コンクリート擁壁とした。排水施設については、集水面積が361.7haであることから、最大高水流量を安全に流下できる規模として、ボックスカルバート B2800 × H2500 の2つ横並びの構造とした。

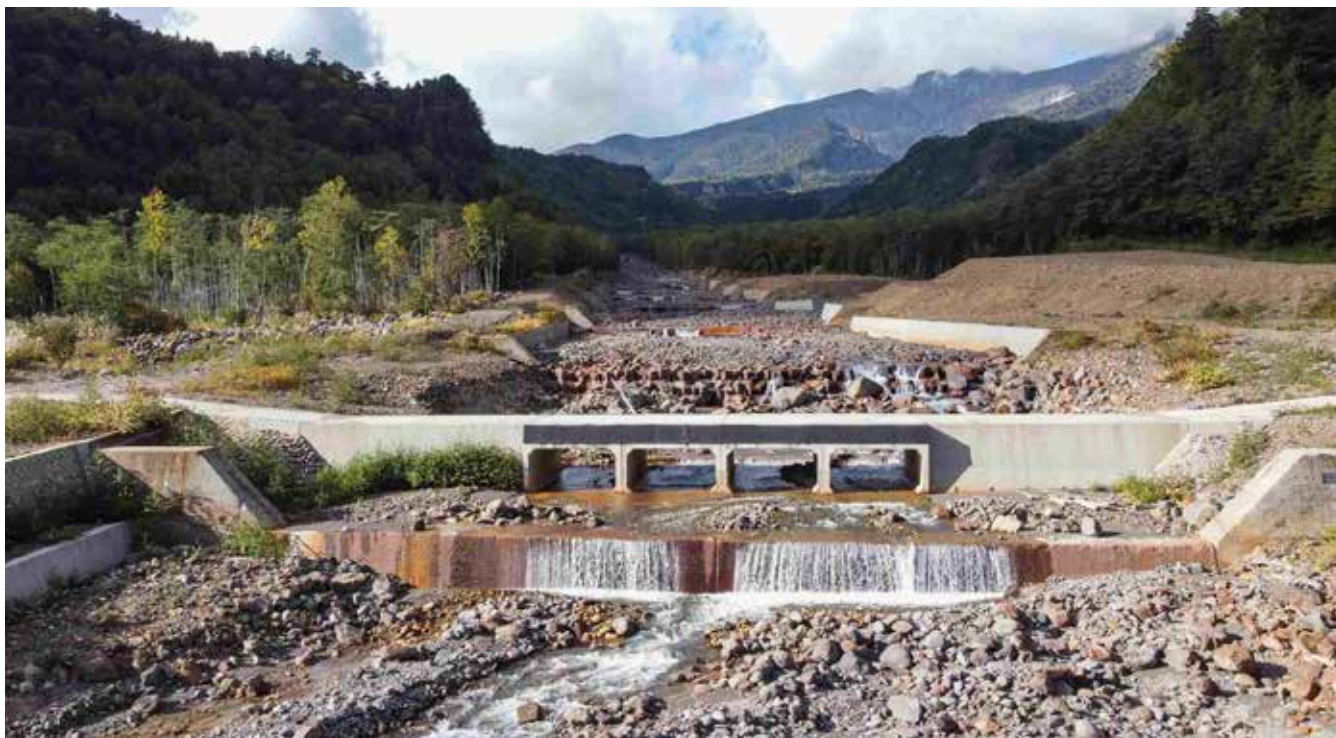
メイン写真. ボックスカルバートを4本並列で計画した洗越工
 1. 土石等の流下により破損、閉塞した洗越工（施工前）。手前の床固工も埋没している。
 2. 洗掘された洗越工（施工前）
 3. 保護材（コンクリートおよびラバーsteel）を計画したボックスカルバート

- 既設洗越工の上下流に設置された治山施設を考慮した流量計算を行い、排水施設の規模等を計画した。排水施設は、土石等の流下による閉塞や埋没を防ぐため、大型のボックスカルバート（縦2m×横4m）とし、4本並列で計画した。
- 土石等の流下による排水施設の破損を防止するため、ボックスカルバートに保護材（コンクリートおよびラバーsteel）を計画した。

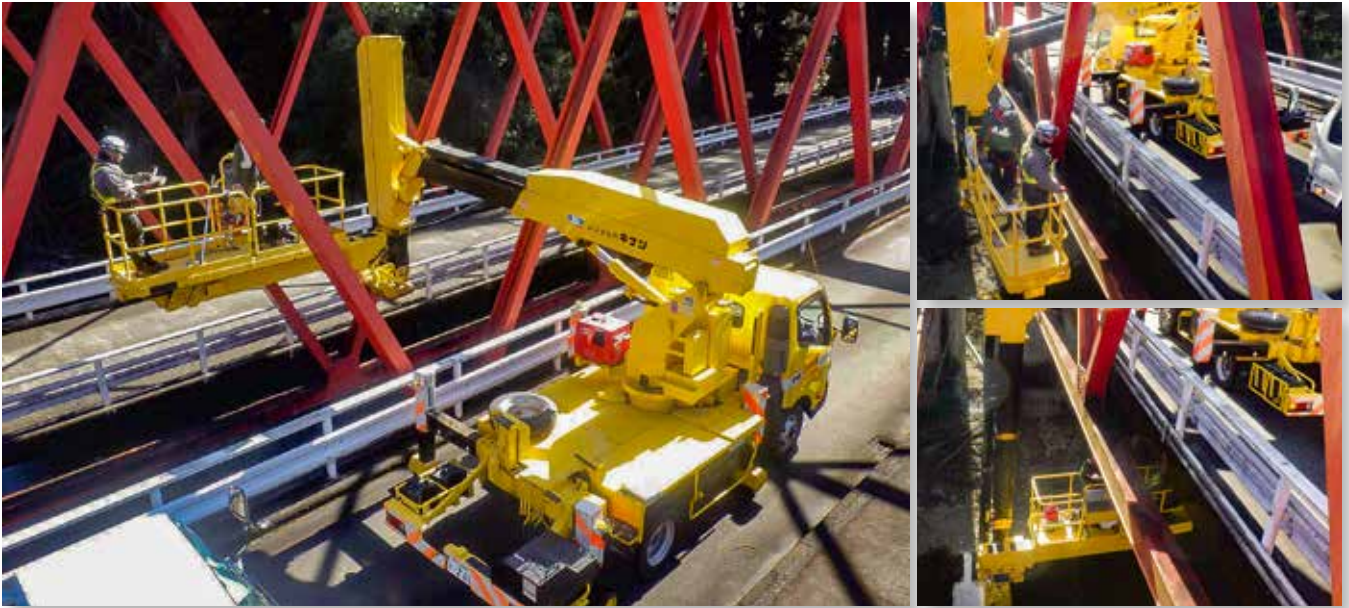
メイン写真、新宮下橋の点検の様子。橋梁点検車を使用して、橋の上から桁下の点検作業を行う。
 1. 宮下橋の点検の様子。2. 電光掲示板、矢印表示などによる交通誘導状況。3. 高所作業車による橋梁上部(トラス橋)の点検状況。4. 橋座部支承本体の点検状況。

橋梁点検箇所は、1径間（下路式トラス橋）の跨線橋（JR飯田線）で2橋（宮下橋・新宮下橋）が並んで架橋されており、愛知県民の森や周辺集落へアクセスする重要な橋梁である。宮下橋は昭和39年（1964年）に、また新宮下橋は昭和47年（1972年）竣工され、両橋梁とも供用開始から50年以上が経過している。点検にあたっては、JR飯田線や乗用車への配慮が必要なことから、交通規制による警察署等の関係機関への届け出やガードマン等の配置を行い、安全に十分配慮した調査体制を整えた。

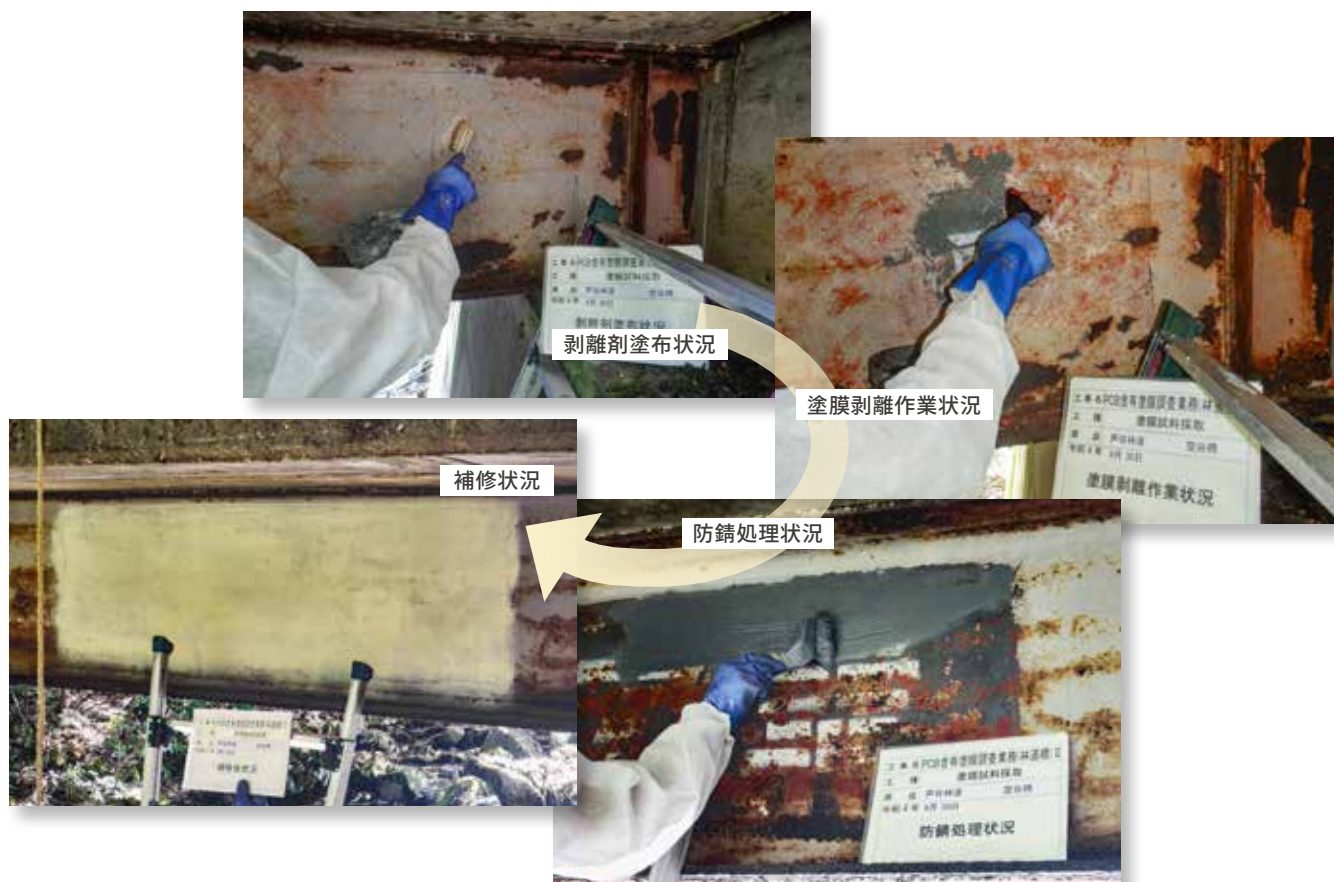
3. メイン写真。サンプリング作業進捗。
1. 橋梁桁下面（調査部分）。
2. 橋梁側面。3. 防護服着用状況。

対象橋梁の多くは、桁下高さが低く水深も浅いことから、調査員が直接進入して迅速な調査を行うことが可能であったが、大型の橋梁の場合は橋梁点検車を用いる必要があった。この場合は路面を占有するため誘導員等を配置し交通規制を行って円滑に調査を実施した。サンプリングは、周辺の環境に影響が少なく騒音も少ない湿式工法（剥離剤による塗膜除去工法）により行い、作業にあたっては防護服を着用のうえで行った。各種成分の分析に必要な量（1橋あたり150g程度）を採取したが、試料採取位置は橋梁の景観にも配慮し目立ちにくい桁内側を原則とした。

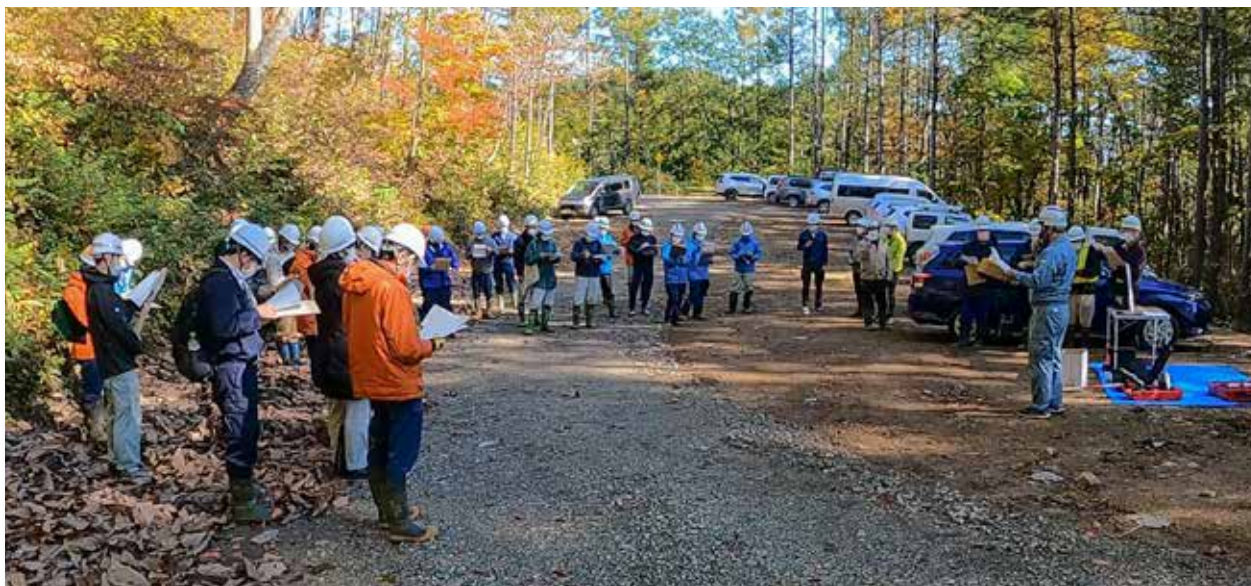
現地研修会の様子。
メイン写真、約40名の技術者が参加。3. LiDAR測量。4. 地上レーザ測量。5. 3次元点群の解説。

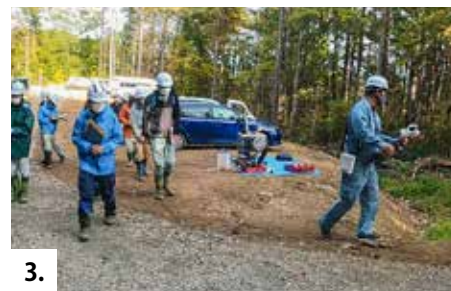
ICT技術による測量の様子。
1. RTK-GNSS 2. LiDAR

- 実施要領（案）等の作成にあたっては、既存の国有林林道を対象としてICT技術を活用した現地測量を行い、その精度や作業時間などを確認しつつ、森林土木事業での活用を目指したものになるよう努めた。
- 研修会の開催においては、実際の機材を林内に持ち込み研修参加者に触れてもらうことで、ICT機器の特徴を研修参加者に周知し、導入時の作業イメージが明瞭となる研修にした。
